1. Вводная часть

Целью настоящей работы является обследование кровли здания для выполнения работ по разработке проектной документации на капитальный ремонт крыши многоквартирного дома по адресу: г.Рязань, ул.Великанова, д.10 в целях замены конструкций покрытия.

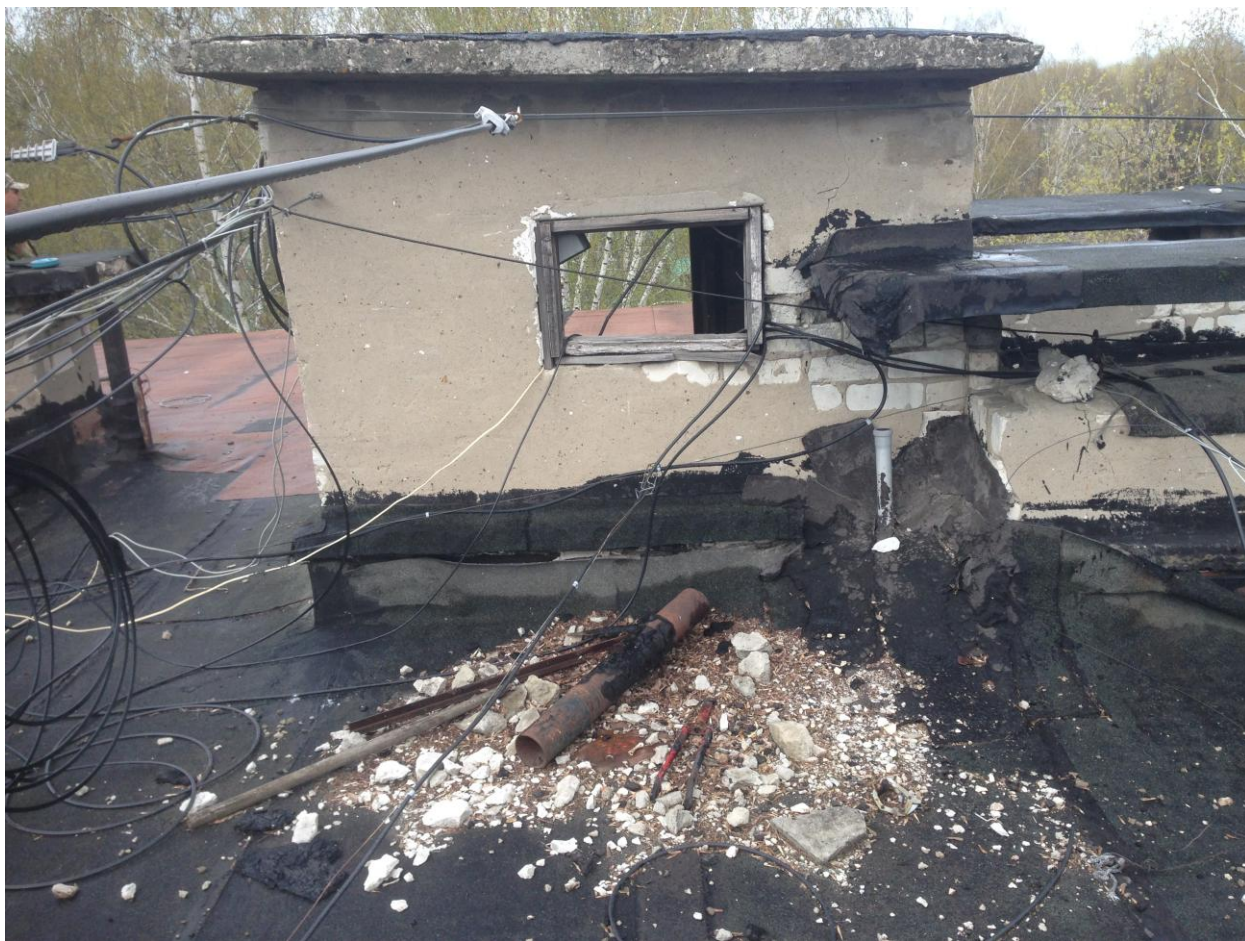
Фото 6 Надстройка над люком выхода на кровлю

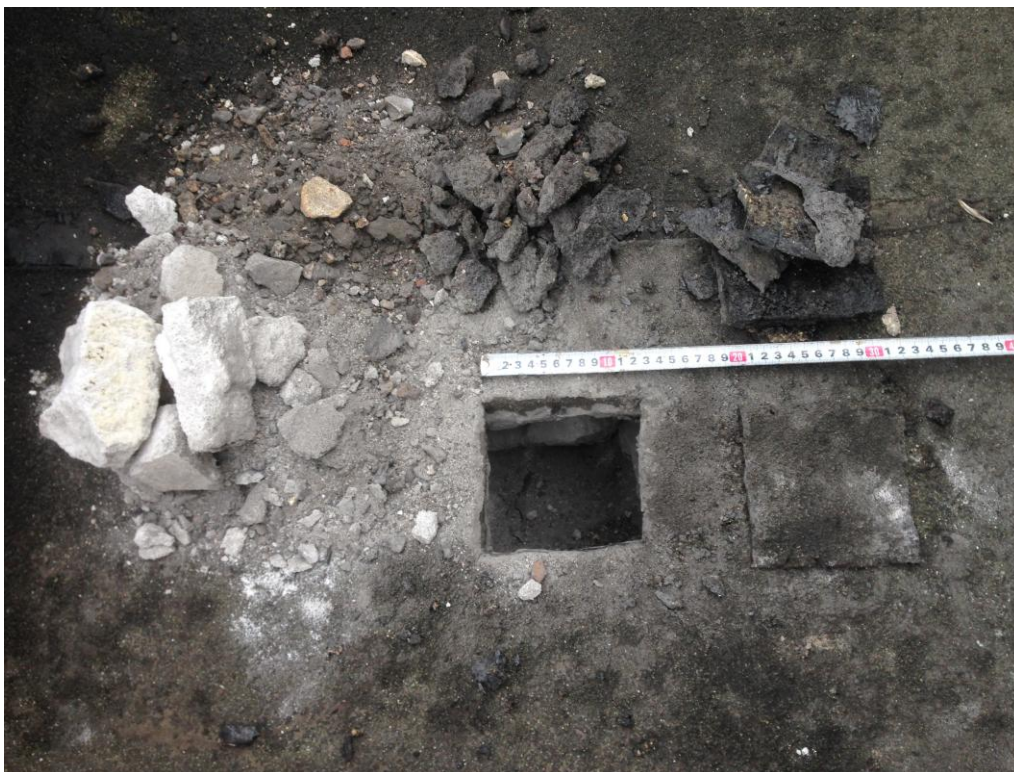
- Несколько слоев рулонных материалов $G=600 \text{ кг/м}^3$ толщиной 30 мм
- Стяжка из асфальтобетона толщиной 30 мм
- Шлаковая засыпка толщиной 50мм
- Пенобетон по уклону от 100 до 250 мм (в коньке 250мм)
- Железобетонные плиты покрытия.

Фото 7 Состав кровли (шурф)

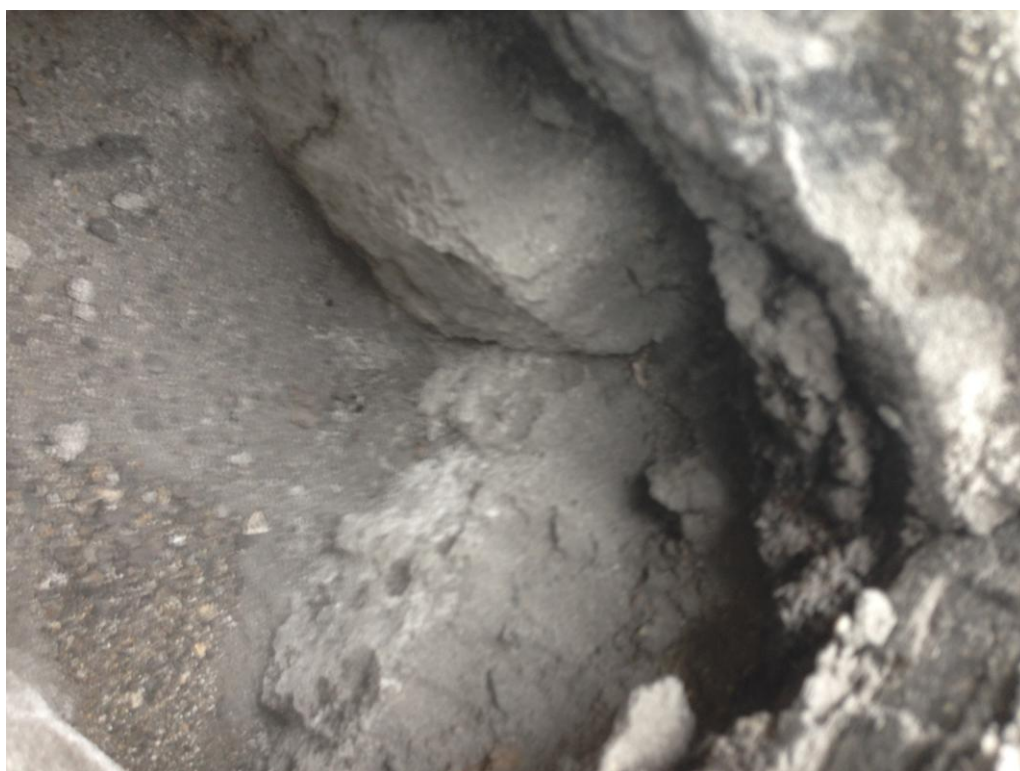
Фото 8 Состав кровли (шурф) .
