Целью настоящей работы является обследование кровли здания для выполнения работ по разработке проектной документации на капитальный ремонт крыши многоквартирного дома по адресу: г.Рязань, ул.Новоселов, д.17, к.2 в целях замены конструкций покрытия.

## **2. Краткая характеристика здания**

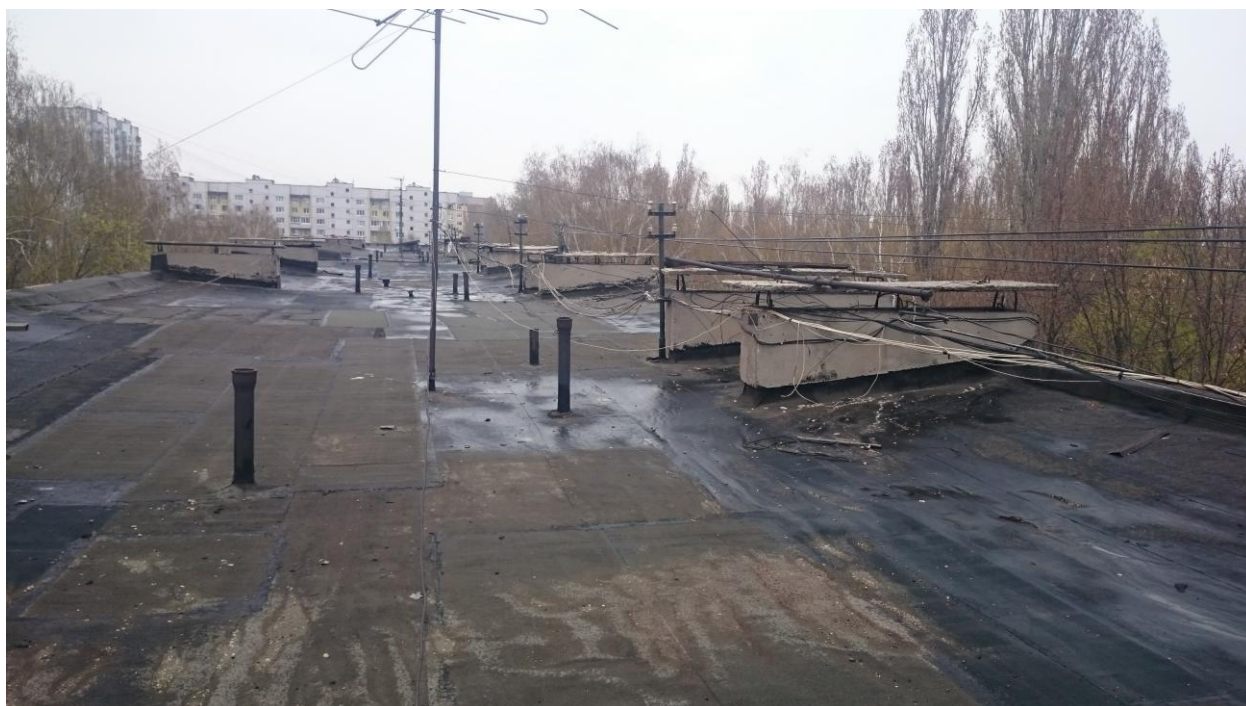
Разрушение плит окрытия вентканалов	<b>В</b>	Демонтаж и устройство вновь
3.	<b>Вентканалы</b>

*Фото 1 Кровля. Вентканалы*

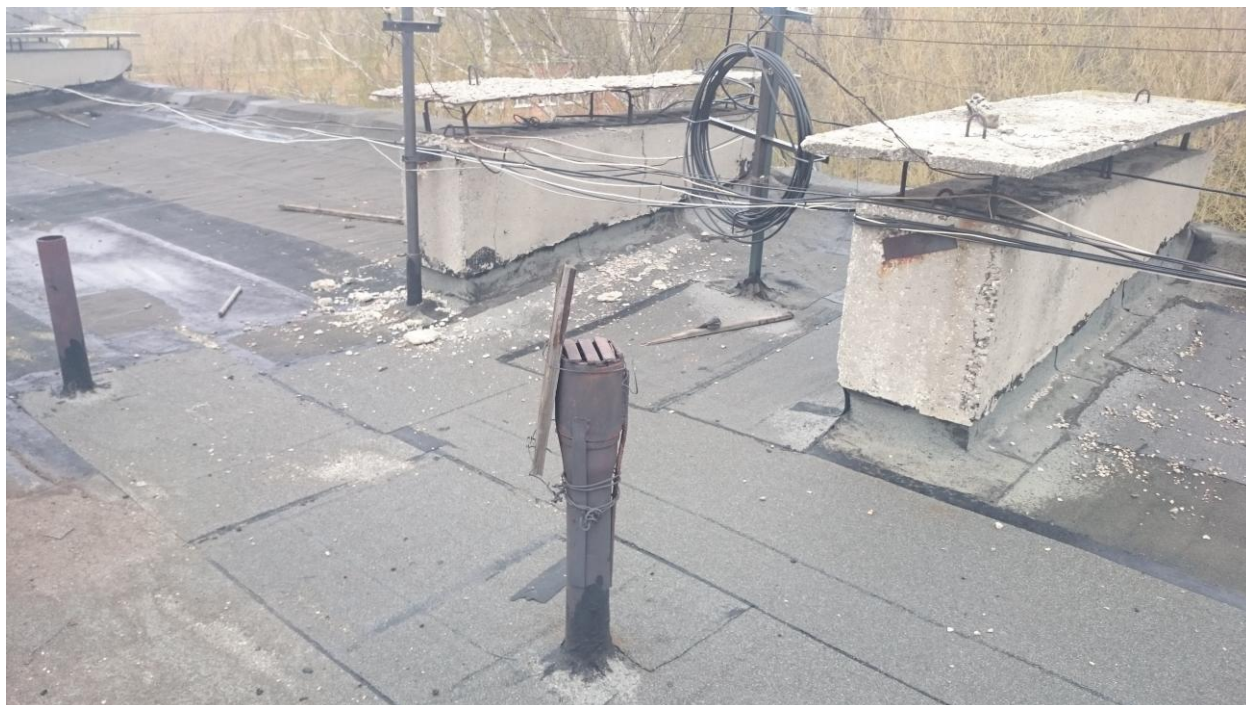
*Фото 2 Кровля. Вентканалы*

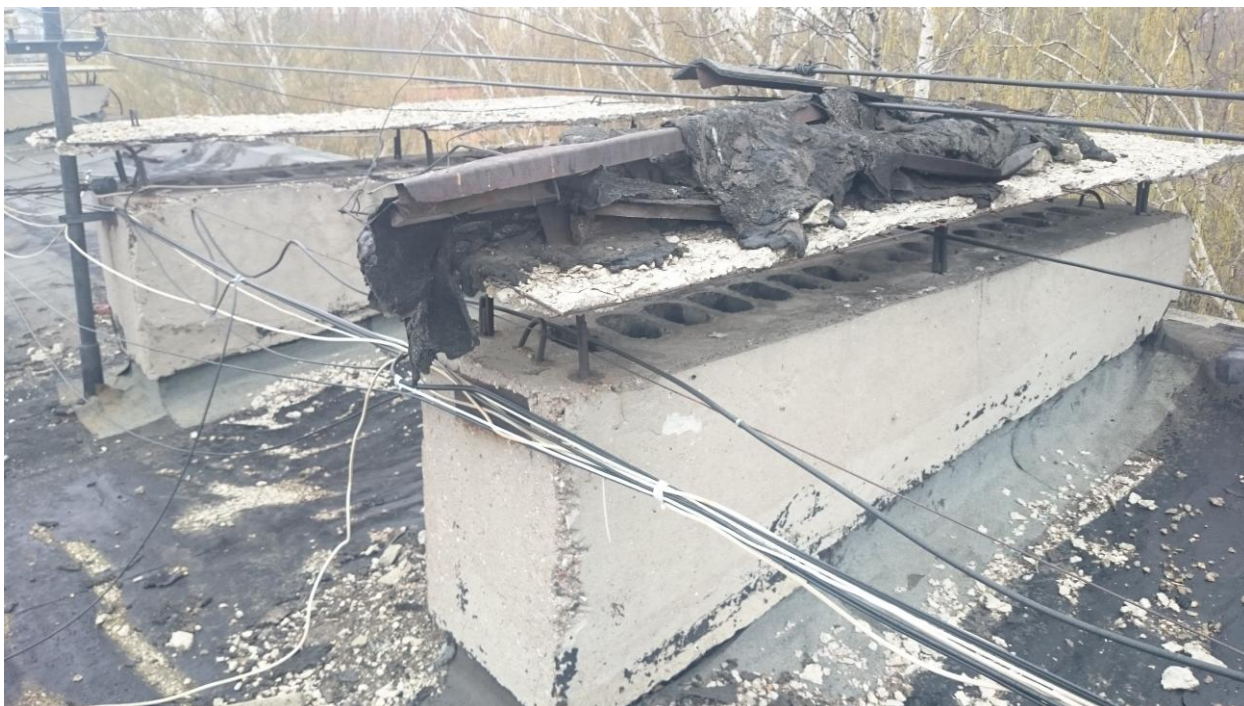
Фото 3 Кровля. Вентканалы

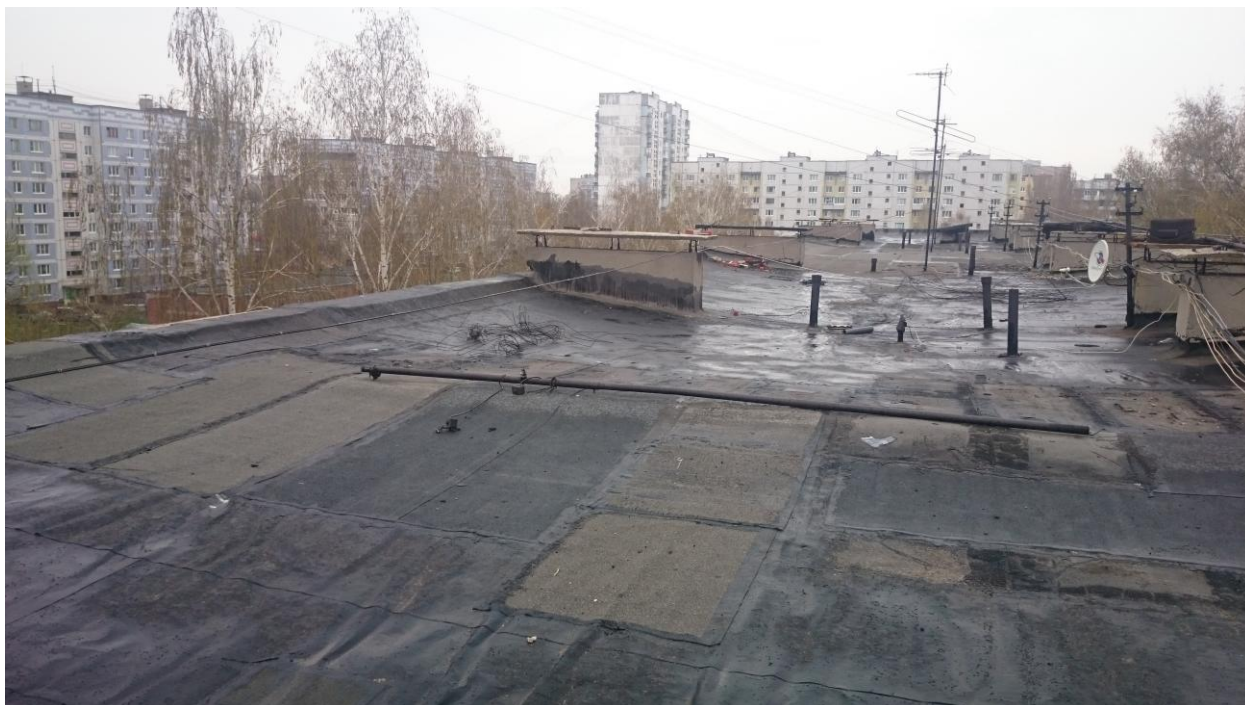
Фото 4 Брандмауэр

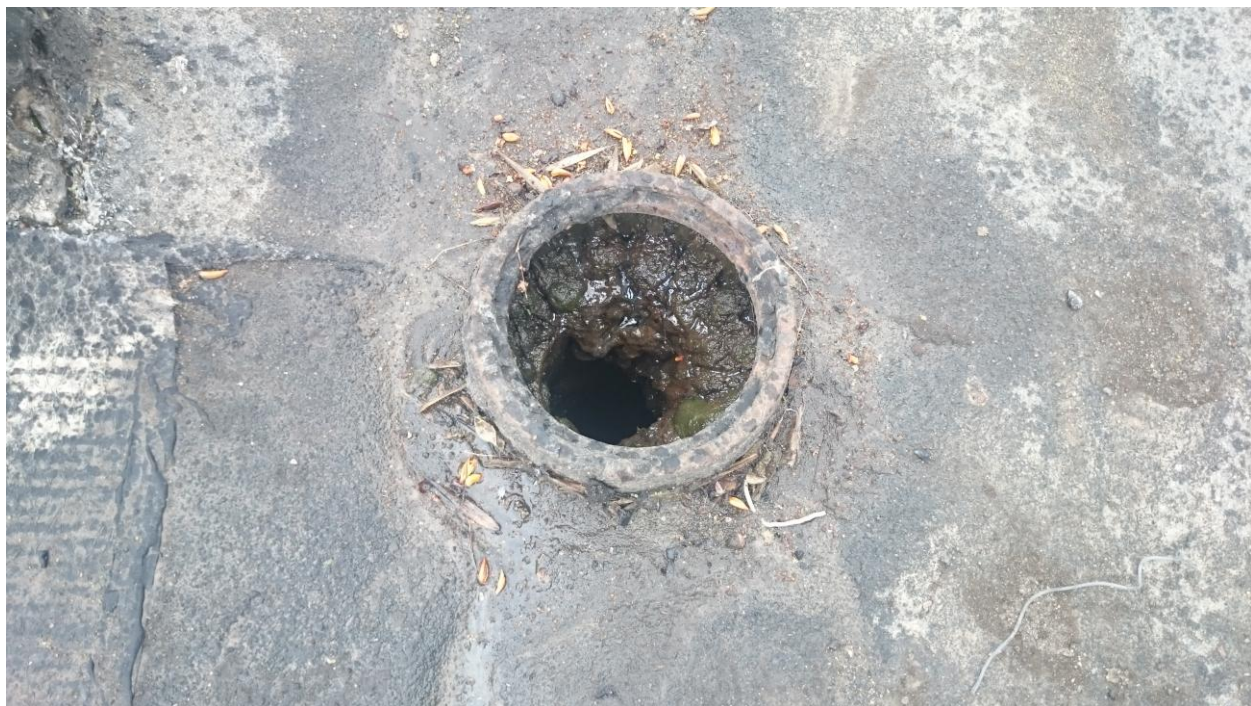
Фото 5 Водосточная воронка

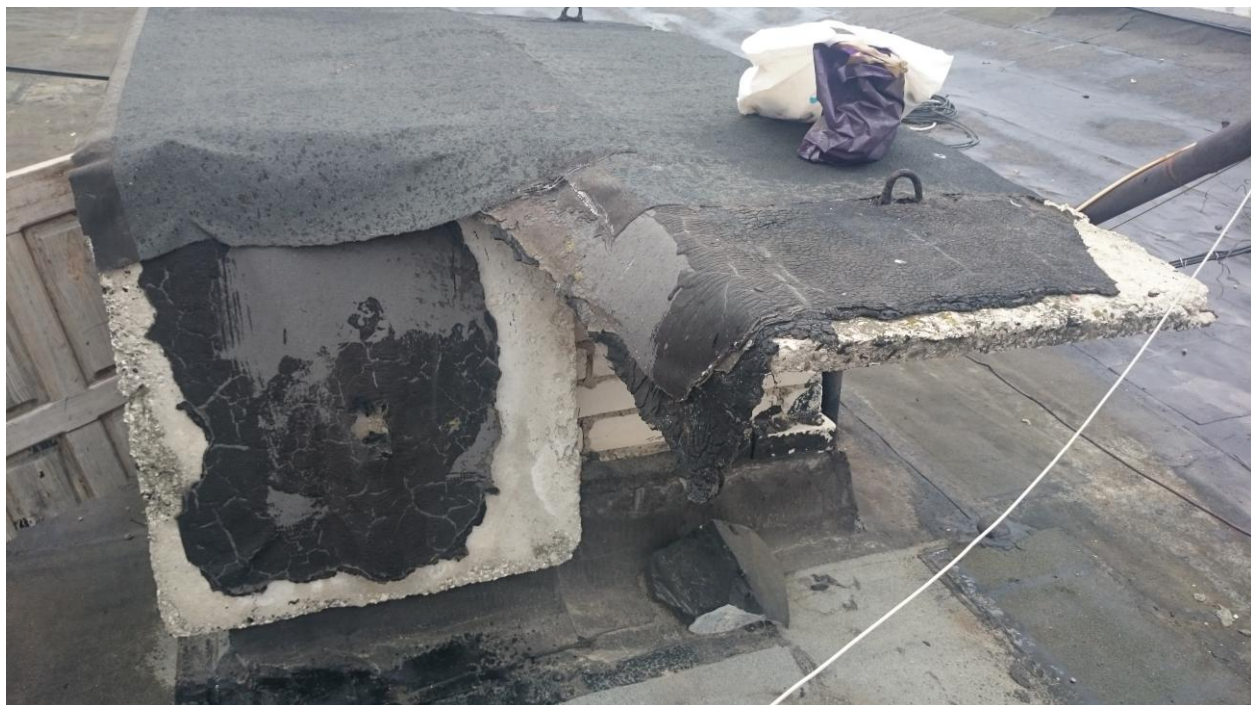
<b>№</b>	<b>Дефекты или повреждения</b>	<b>Категории дефектов</b>	<b>Рекомендации</b>
1.	<b>Покрытие кровли</b>		
2.	<b>Выход на кровлю</b>		
	Дверь деревянная: деформирована, обшивка оцинкованной сталью	<b>В</b>	Демонтаж и выполнение новой конструкции
	Разрушение защитного слоя бетонной поверхности надстройки над люком выхода на кровлю	<b>В</b>	Демонтаж и устройство вновь

Фото 6 Надстройка над люком выхода на кровлю

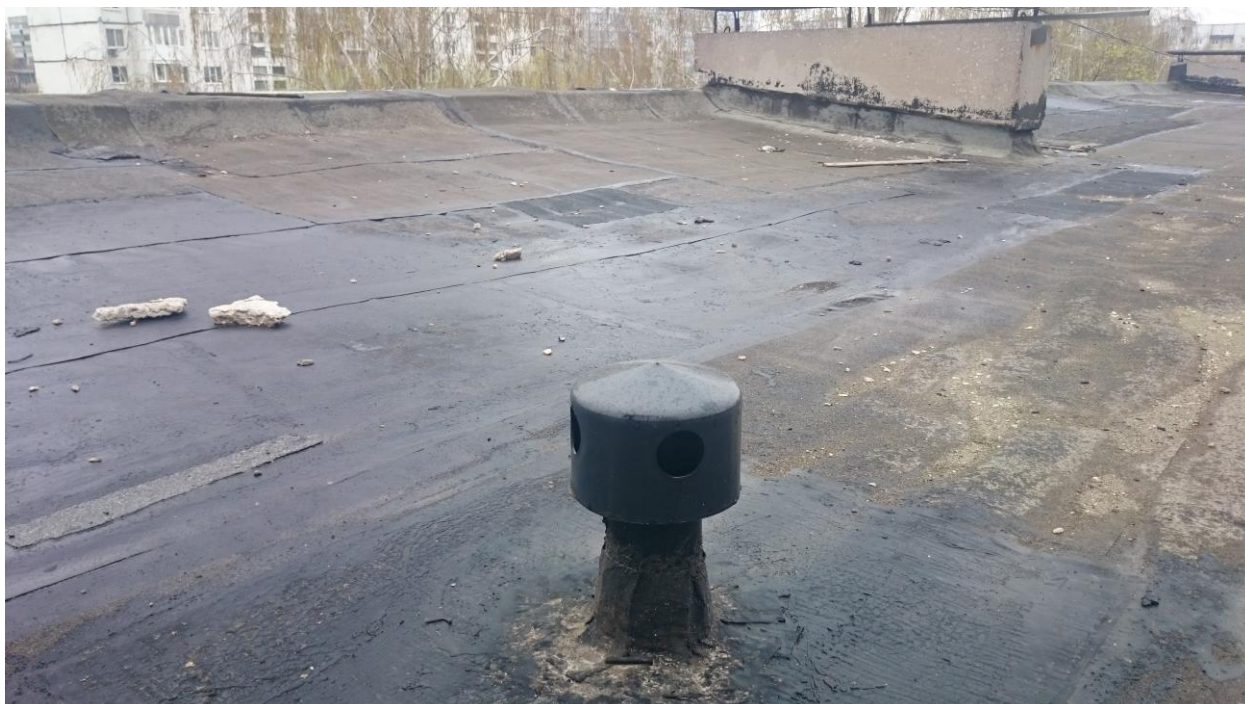
Фото 7 Аэратор

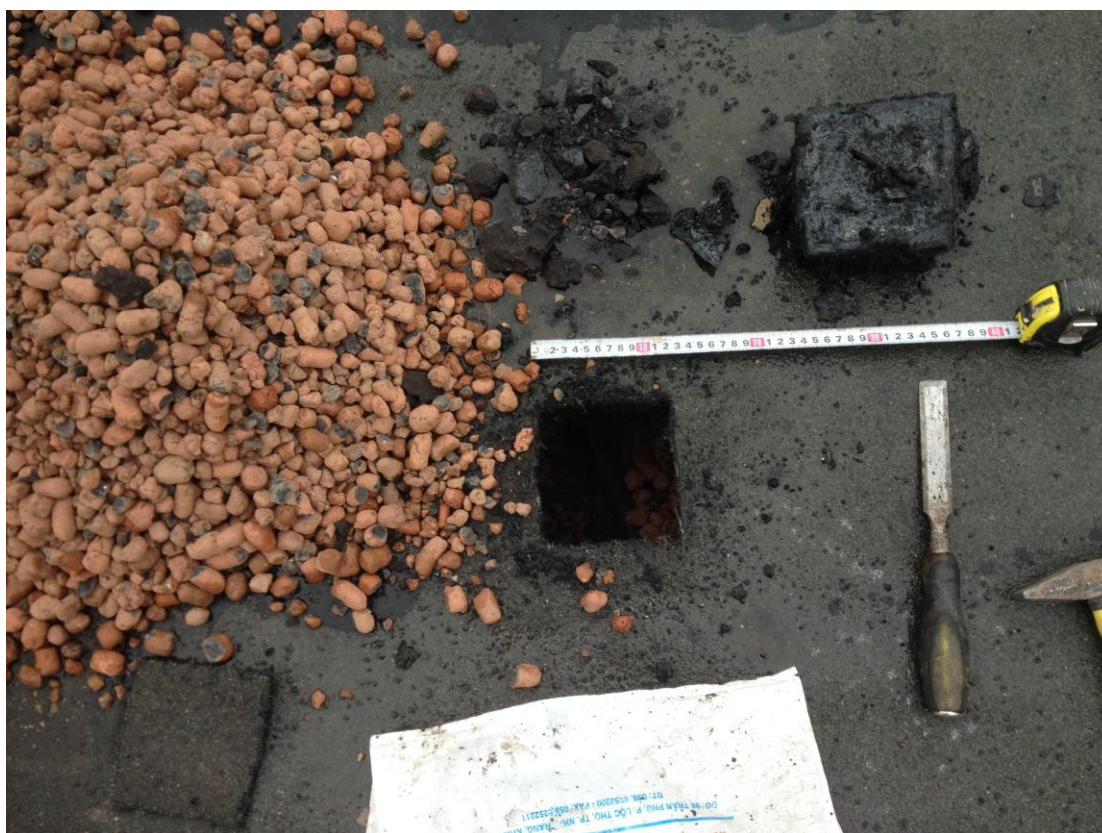
- Несколько слоев рулонных материалов  $G=600 \text{ кг/м}^3$  толщиной 60мм

- Стяжка из асфальтобетона толщиной 40мм

- Керамзит по уклону от 220мм до 600мм

- Железобетонные плиты покрытия.

Фото 7 Состав кровли (шурф)
