Инв. № подл.	Подп. И дата									
Инв. № подл.							20/11/2015/176			
	Изм.	Кол.ч	Лист	№ док	Подп.	Дата	Отчет о техническом состоянии строительных конструкций здания	Стадия	Лист	Листов
	ГИП		Крысанов			12.15		Р	1	13
	Разраб.		Пец А.А.			12.15		ООО «Проектреставрация»		
	Проверил		Богданов			12.15				
	Н.контр.		Пцлях			12.15

- Обследование состояния конструкций и состава кровли здания для выполнения капитального ремонта крыши.

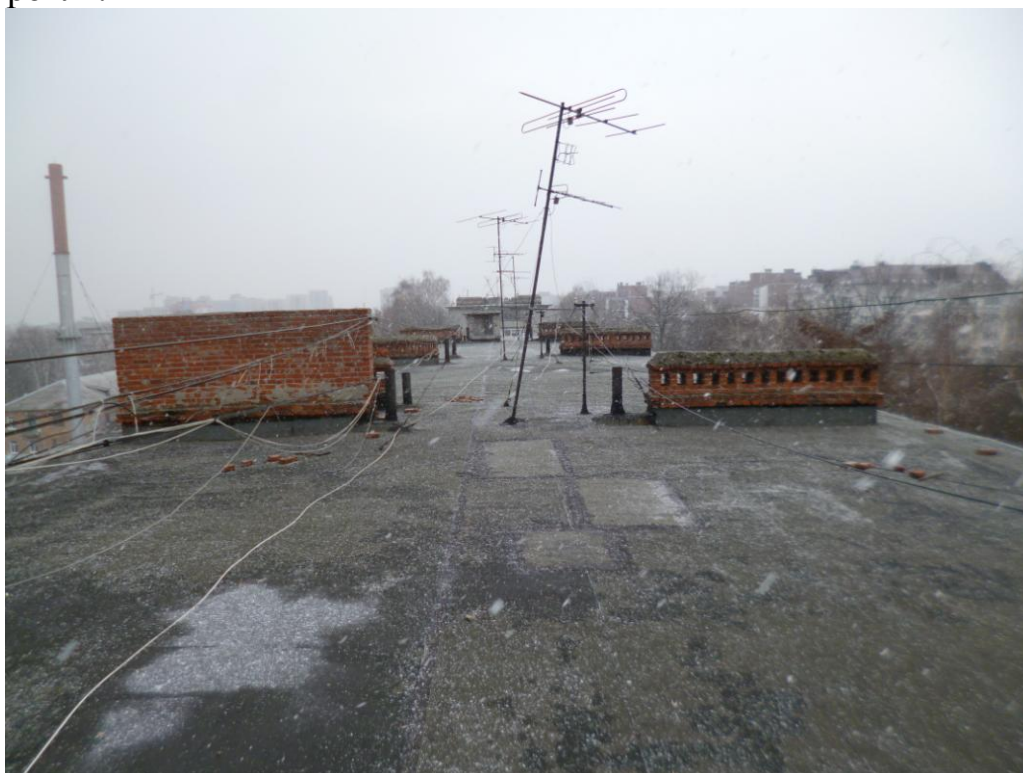
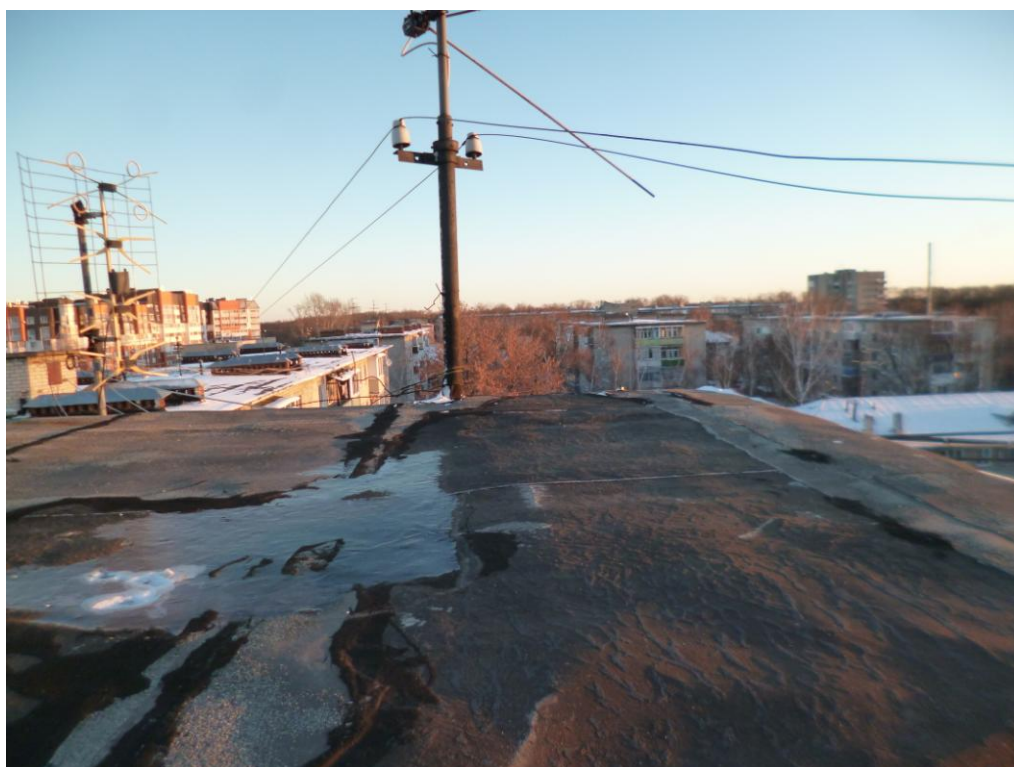
№	Дефекты или повреждения	Категории дефектов	Рекомендации
1.	Покрытие кровли		
	Следы увлажнения, рулонный кровельный материал имеет не равномерный уклон, имеются многочисленные зоны образования луж	А	Замена рулонного ковра
	Механические повреждения и коррозия карнизных отливов	А	Замена отливов
2.	Вентканалы		
	Вентканалы — имеются повреждения кирпичной кладки; штукатурка вентканалов имеет многочисленные повреждения, на ней имеется растительность.	Б	Демонтаж поврежденной штукатурки (полностью) и поврежденной кладки, ремонт кладки, оштукатуривание вентканалов
3.	Аэраторы		
	Аэраторы - полное отсутствие	А	Монтаж аэраторов
4.	Фановые трубы		
	Коррозия металла фановых труб	Б	Зачистка поверхности труб, огрунтовка, окраска масляной краской за два раза.

№	Признаки износа	Физический износ в %
1.	Покрытие	
	Кровельный рулонный материал.	72-88%
2.	Вентканалы	
	Имеются повреждения кирпичной кладки; штукатурка вентканалов повреждена во многих местах, на ней имеется растительность.	25-30%
3.	Фановые трубы	
	Наблюдается коррозия металла	15-20%
4.	Будка выхода на кровлю.	
	Отсутствует входная дверь. Выкрашивание швов кладки. Разрушение отдельных участков плиты покрытия.	15-20%
5.	Карниз	
	Коррозия карнизных отливов	25%

Фото 1. Кровля.

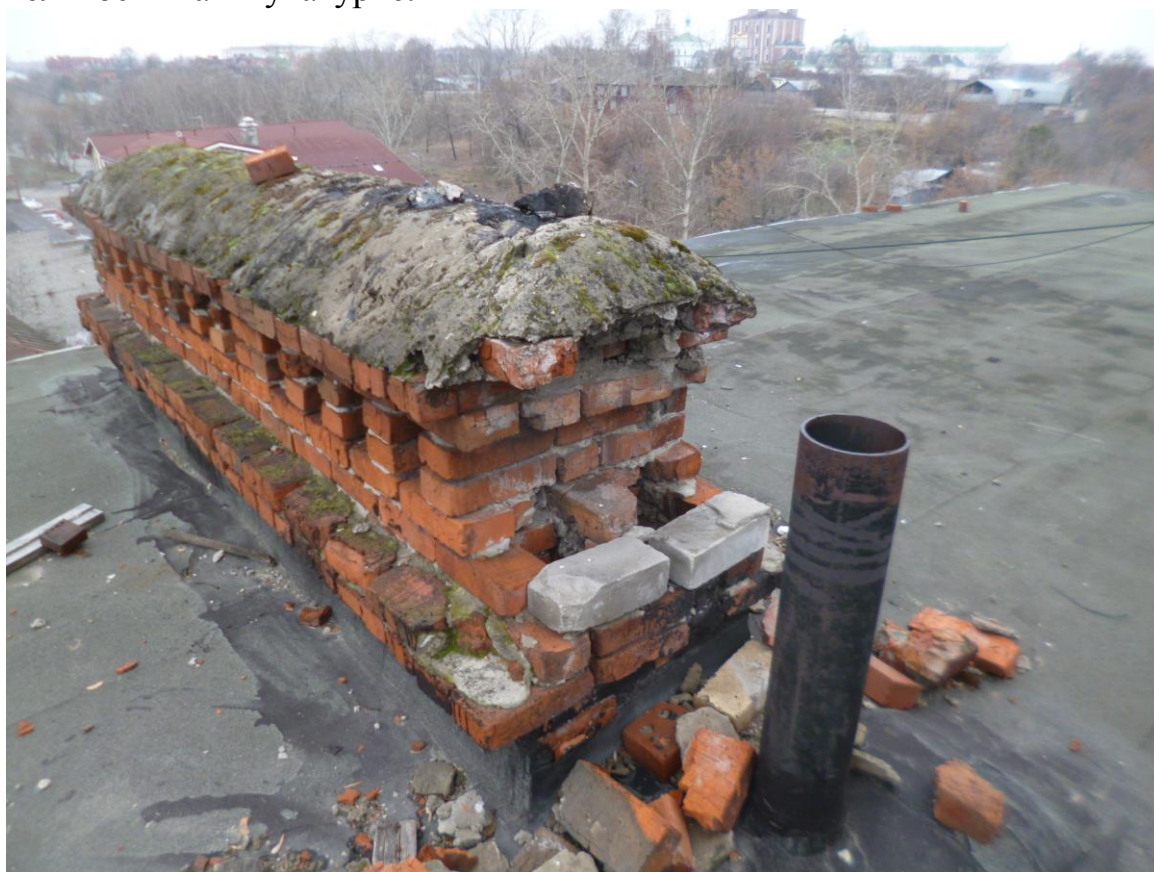
Фото2. Вентканалы, разрушение кирпичной кладки, разрушение штукатурки, растительность на штукатурке.

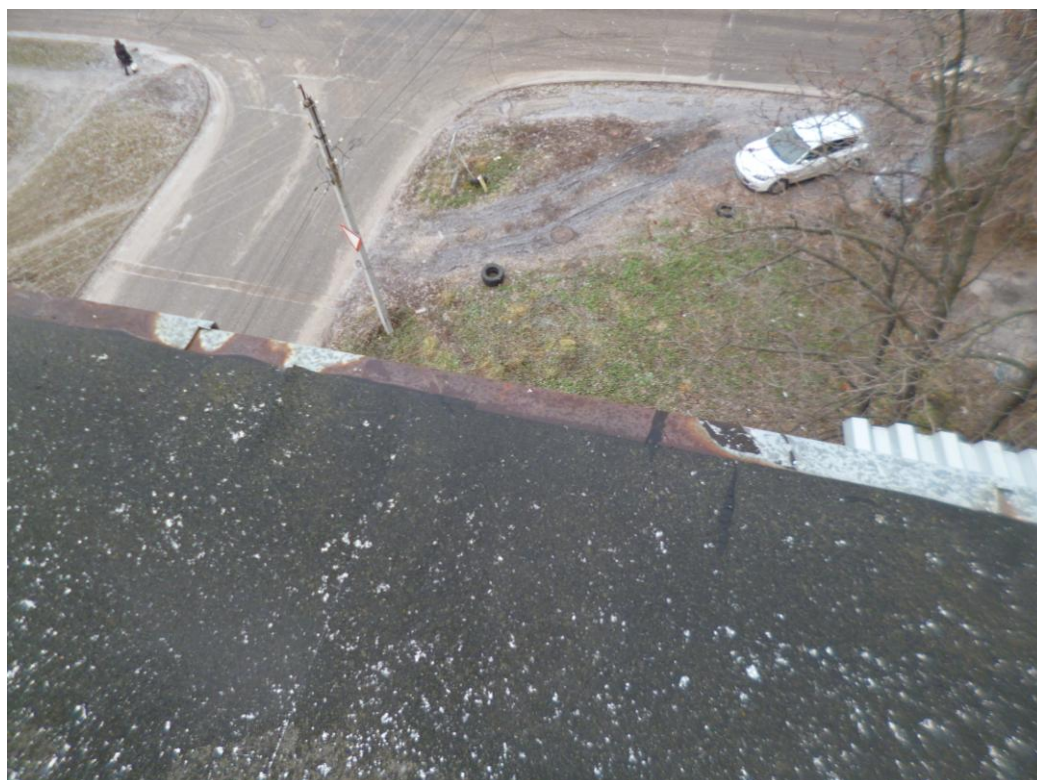
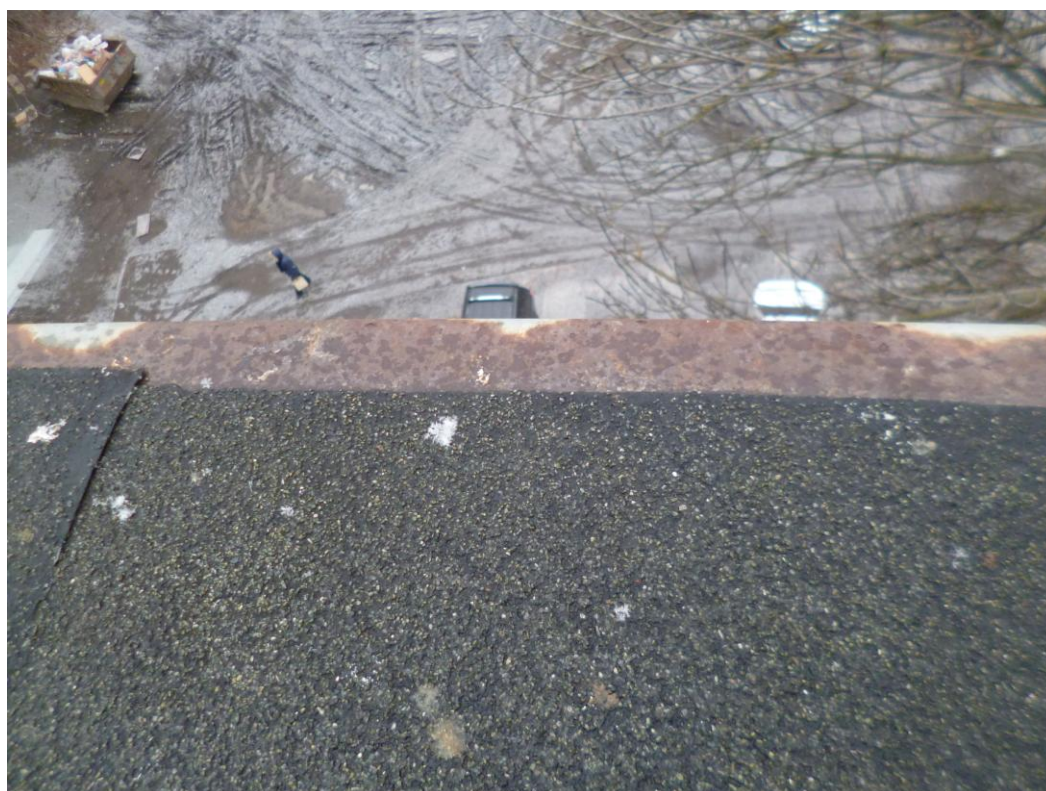
Фото 3. Коррозия отливов карнизов крыши

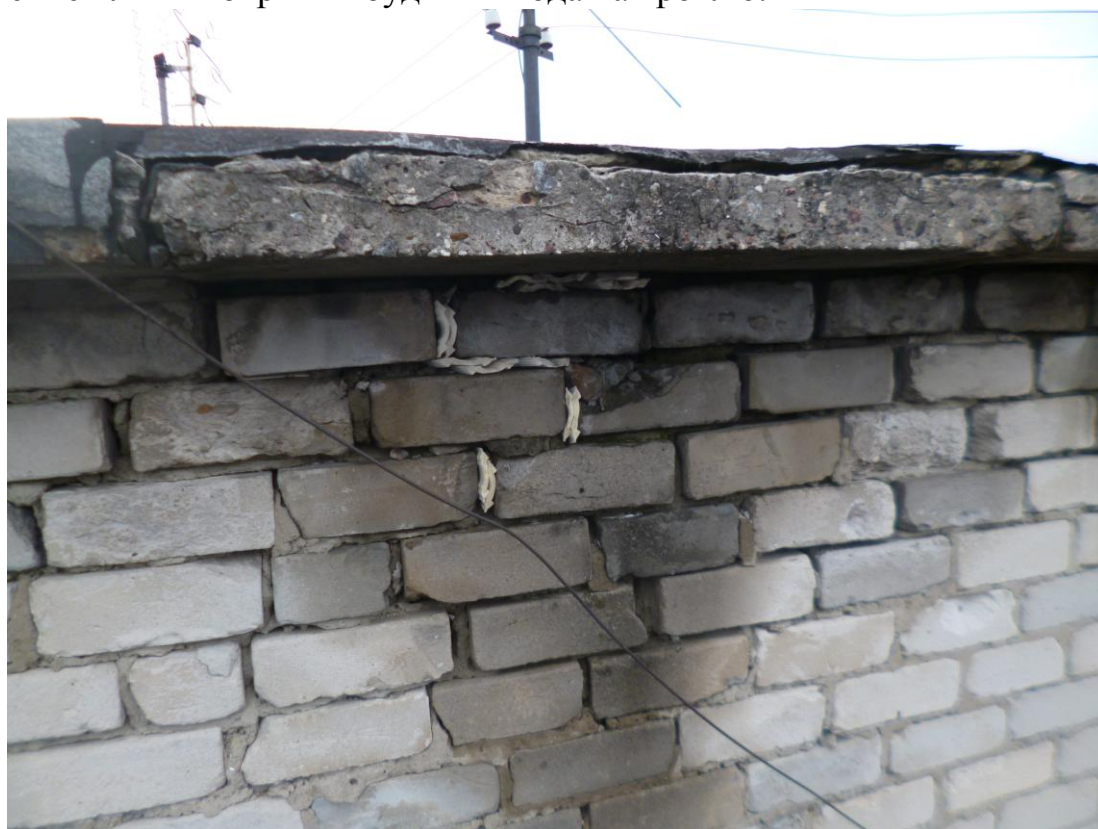
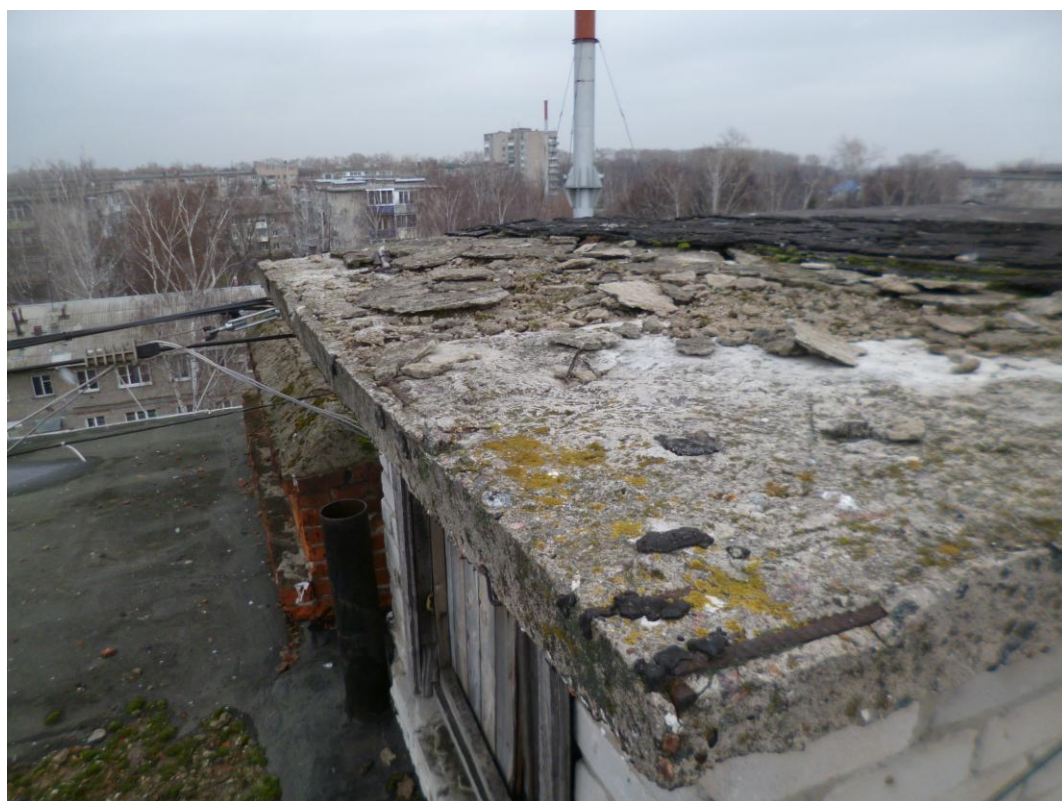
№	Дефекты или повреждения	Категории дефектов	Рекомендации
5.	Будка выхода на кровлю		
	Отсутствует дверь в будке. Стены будок - наблюдается частичное разрушение цементно-песчаного раствора в швах кладки. Покрытие будок — наблюдается разрушение защитного бетонного слоя, оголение и коррозия арматуры. Оконный блок будки — находится в неудовлетворительном состоянии.	Б	Установка двери в будку выхода на кровлю. Ремонт плиты покрытия будки — зачистка арматурных стержней, бетонирование. Восстановление разрушенных участков кладки, закладывание оконного проема. Оштукатуривание стен будки.

Фото 4. Разрушение швов кирпичной кладки в будке выхода на кровлю.
Разрушение плиты покрытия будки выхода на кровлю.

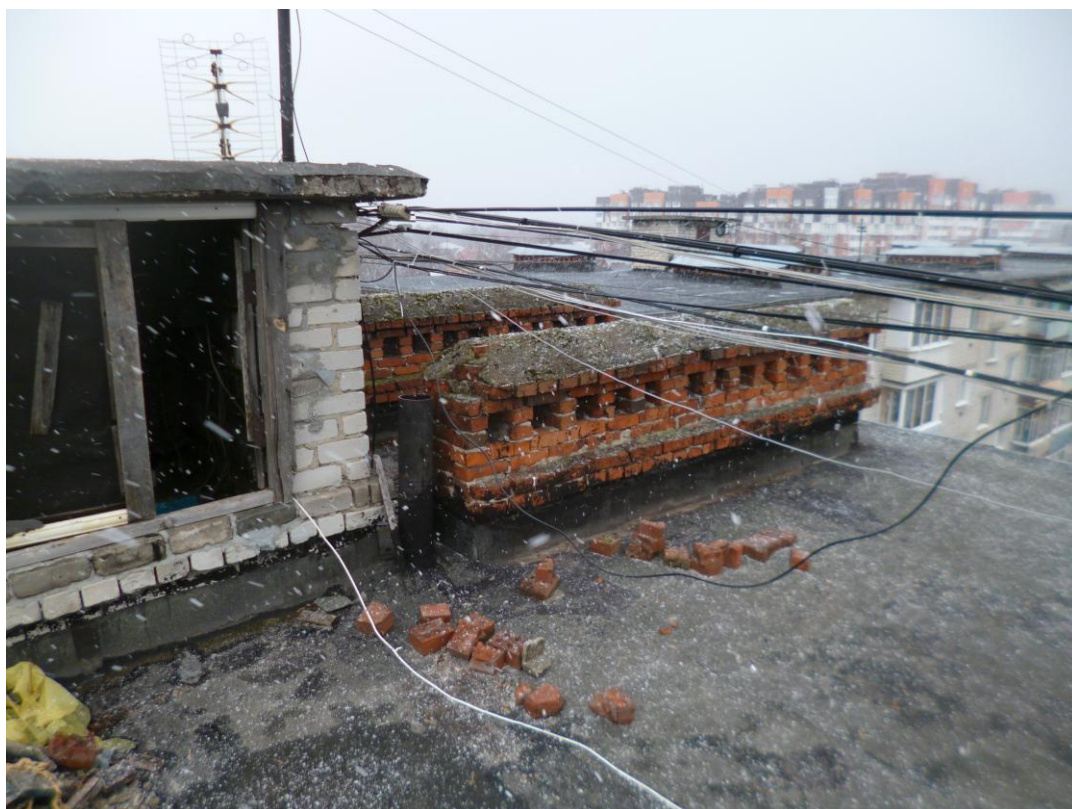
Фото 5. Отсутствие двери в будке выхода на кровлю.

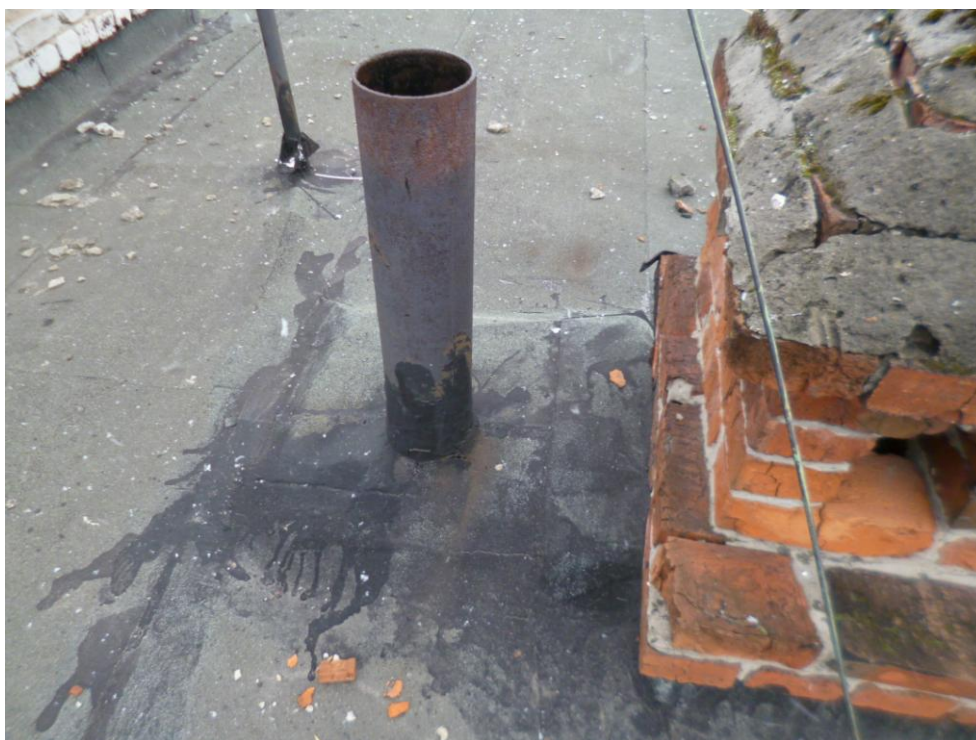
Фото 6. Коррозия металла фановых труб.
