1. Вводная часть

Целью настоящей работы является обследование кровли здания для выполнения работ по разработке проектной документации на капитальный ремонт крыши многоквартирного дома по адресу: Рязанская обл., Рязанский район, п. Варские, ул. Советская, д. 7 в целях замены конструкций покрытия.

3. Результаты обследования конструкций.

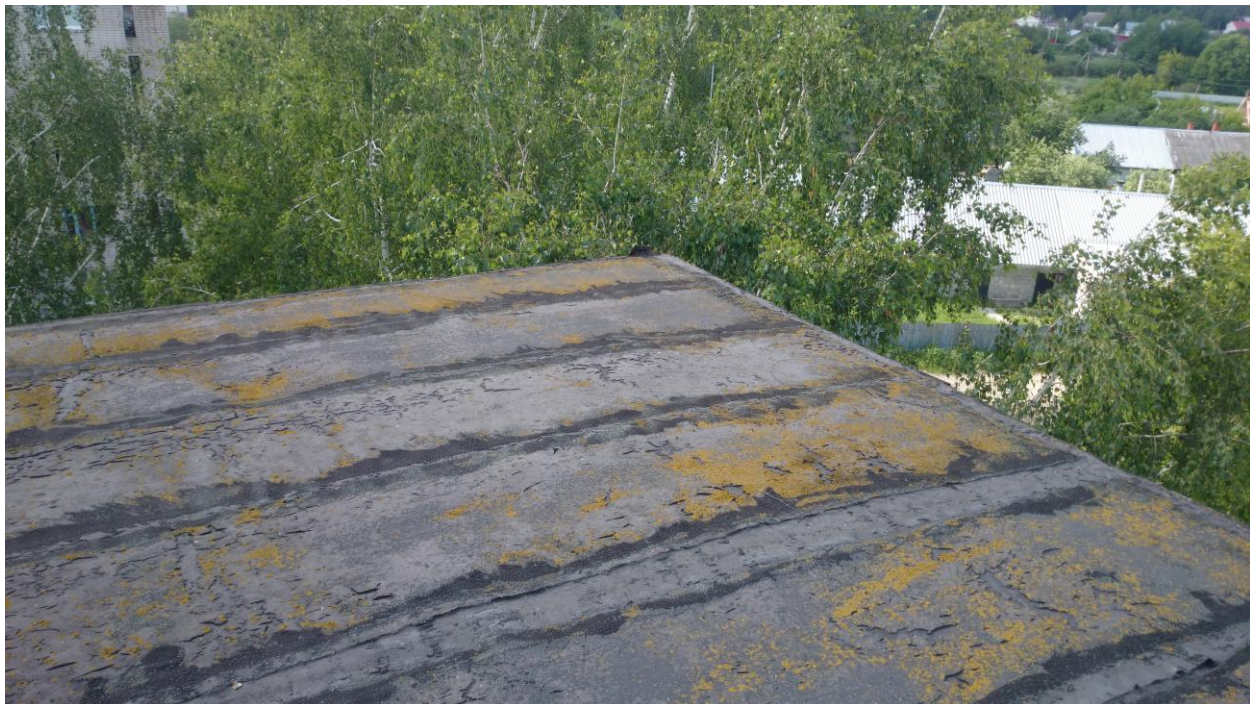
Фото 1 Кровельный ковер

№	Дефекты или повреждения	Категории дефектов	Рекомендации
1.	Покровие кровли		
	Следы увлажнения, рулонный кровельный материал поврежден, вспучился, имеет расслоение полотнищ, бугристость, морщинистость, отслоение рулонного ковра в местах примыканий к вентиляционным каналам, будкам выхода на кровлю, многочисленные заплатки	A	Ремонт кровли
2.	Выход на кровлю

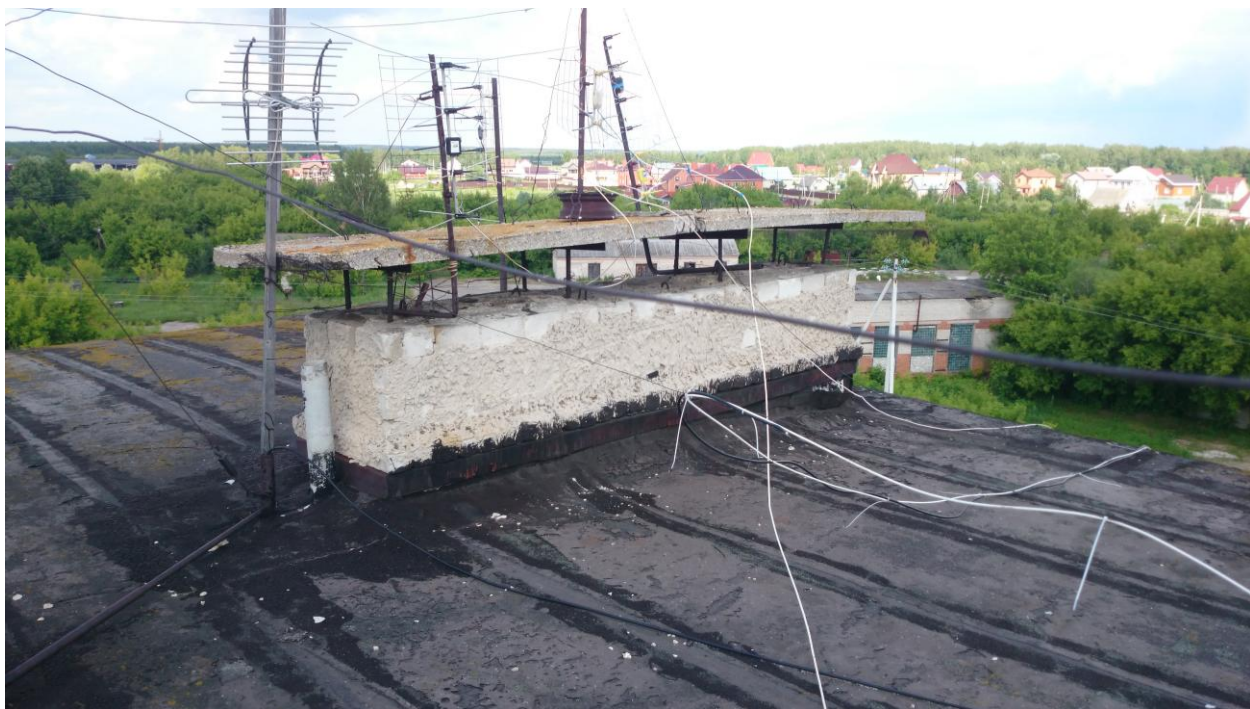
Фото 2 Кровля. Вентканалы

<i>Дверь деревянная: деформирована, обшивка оцинкованной сталью</i>	А	<i>Демонтаж и выполнение новой конструкции</i>
	<i>Разрушение защитного слоя бетонной поверхности надстройки над люком выхода на кровлю</i>	Б	<i>Демонтаж и устройство кровли вновь</i>
3.	Вентканалы		
	<i>Вентканалы-обложенные кирпичом</i>	Б	<i>Ремонт и восстановление цементно- песчаной поверхностей</i>

№	Признаки износа	Физический износ в %
1.	Покрытие кровли	
	Кровельный рулонный материал, Стяжка асфальтобетонная, Керамзит, Утеплитель – пенобетон.	61 – 80 %
2.	Стены вентканалов	
	Местами частично повреждена оштукатуренная поверхность	10 – 30%
3.	Будки выхода на кровлю	
	Конструкции кирпичные. Местами повреждена поверхность стен	10 – 20%
	Двери

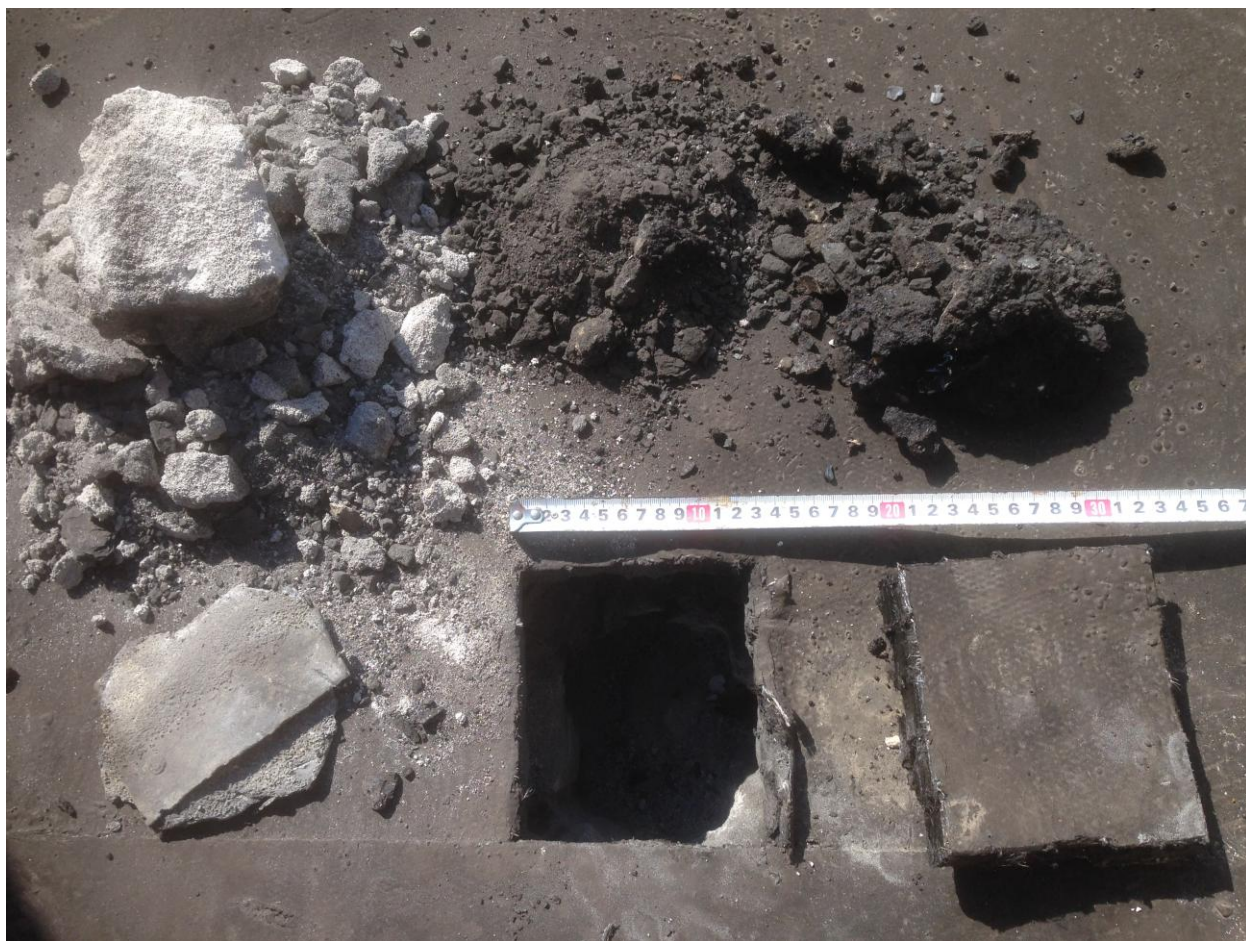
Фото 7 Состав кровли (шурф) .

- Несколько слоев рулонных материалов толщиной 30мм;
- Стяжка асфальтобетонная толщиной 25мм;
- Шлаковая засыпка по уклону от 40 до 110мм (в коньке 100мм) ;
- Пенобетон 110мм;
- Железобетонные плиты покрытия.
