20/11/2015/176			
Изм.	Кол.уч.	Лист	№ док.	Подп.	Дата	Отчет о техническом состоянии строительных конструкций здания	Стадия	Лист	Листов
ГИП		Крысанов			12.15		Р	1	14
Разраб.		Макарова			12.15		ООО «Проектреставрация»		
Проверил		Богданов			12.15				
Н.контр.		Пцлях			12.15

Целью настоящей работы является обследование кровли здания и выполнение проектной документации на капитальный ремонт крыши многоквартирного дома по адресу: г. Рязань, ул. Островского, д.35/11.

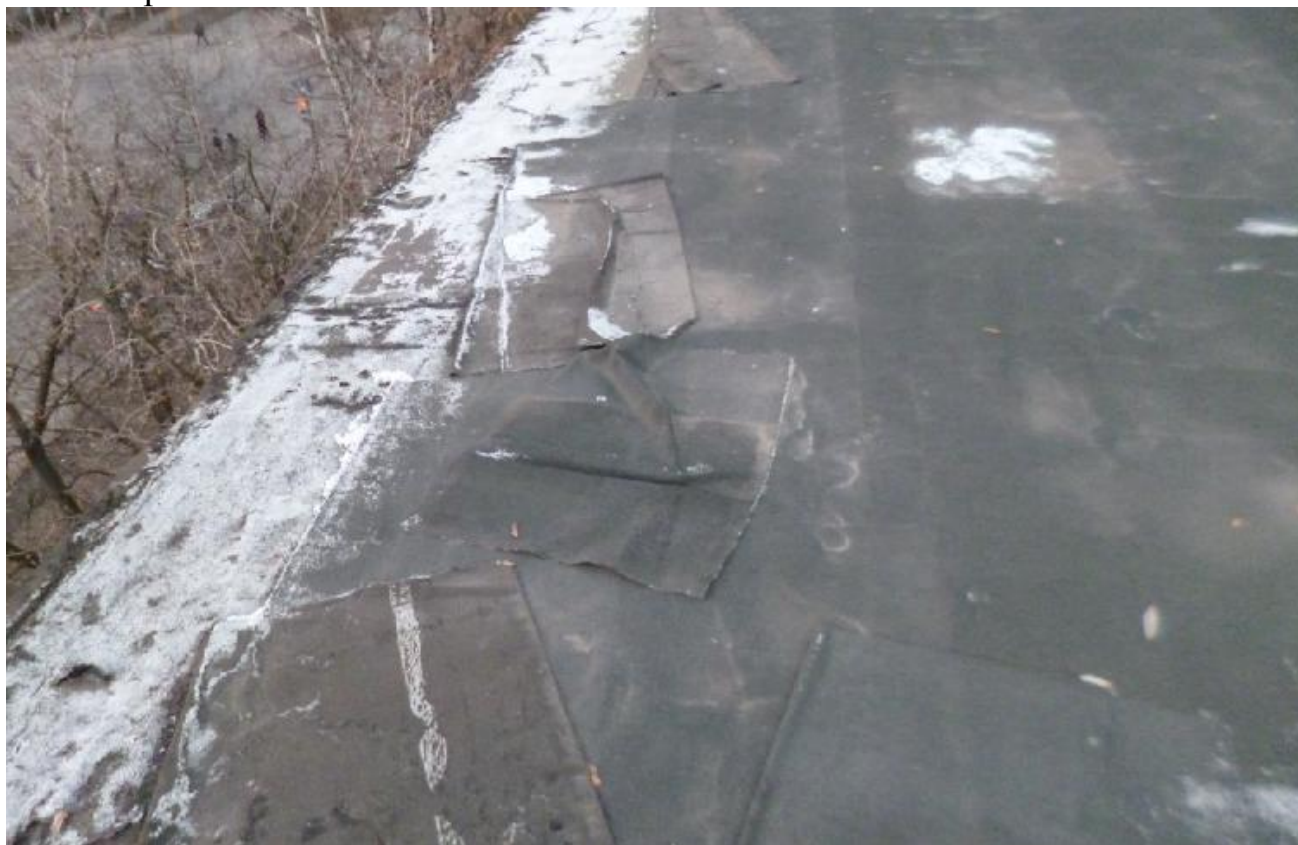
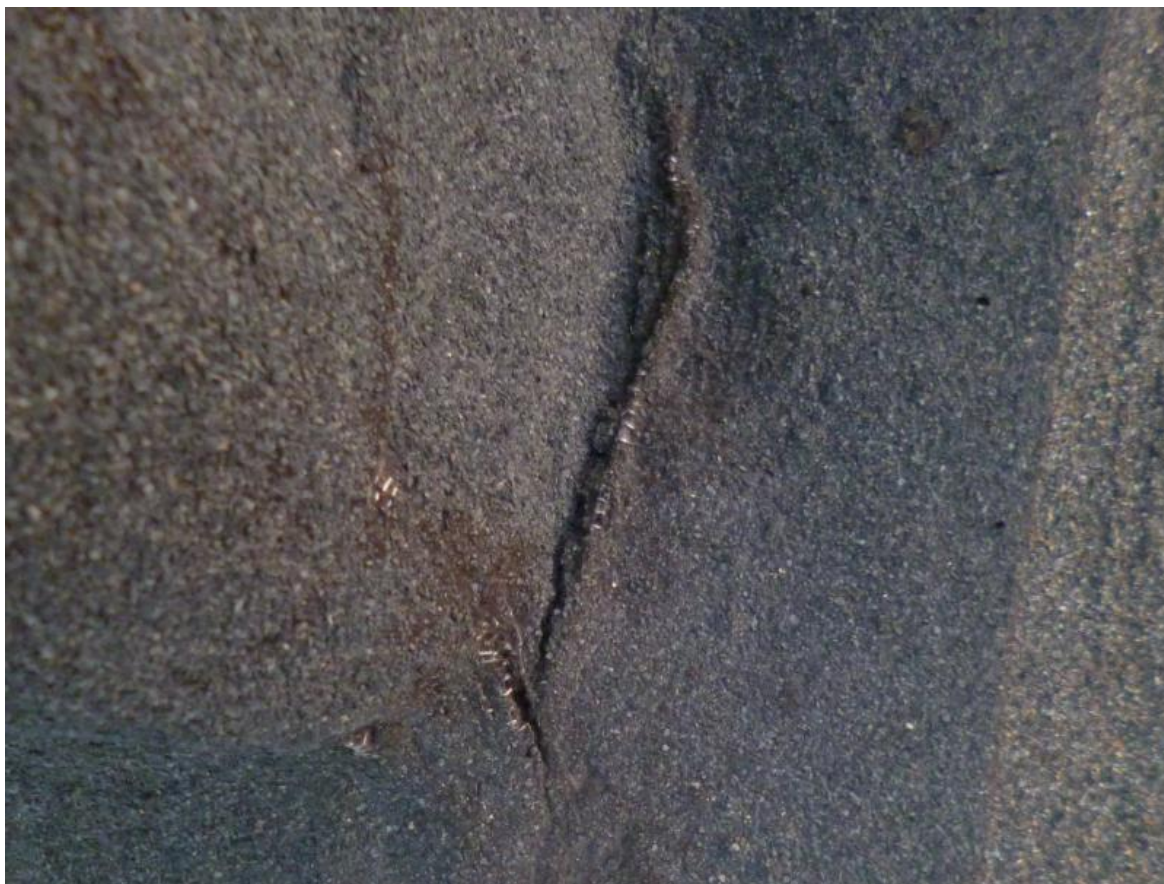
№	Дефекты или повреждения	Категории дефектов	Рекомендации
1.	Покрытие кровли		
	Имеются зоны вспучивания и отслоения рулонного ковра, многочисленные зоны образования луж из-за неравномерного уклона кровли	A	Замена рулонного ковра
	Асфальтобетонная стяжка раскрошена	A	Замена стяжки
	Утеплитель (шлаковая засыпка + керамзитовый гравий) увлажнен,	A	Замена утеплителя
	Пароизоляция отсутствует	A	Устройство пароизоляции
	Механические повреждения и коррозия карнизных отливов	A	Замена отливов

Фото 1. Кровля.

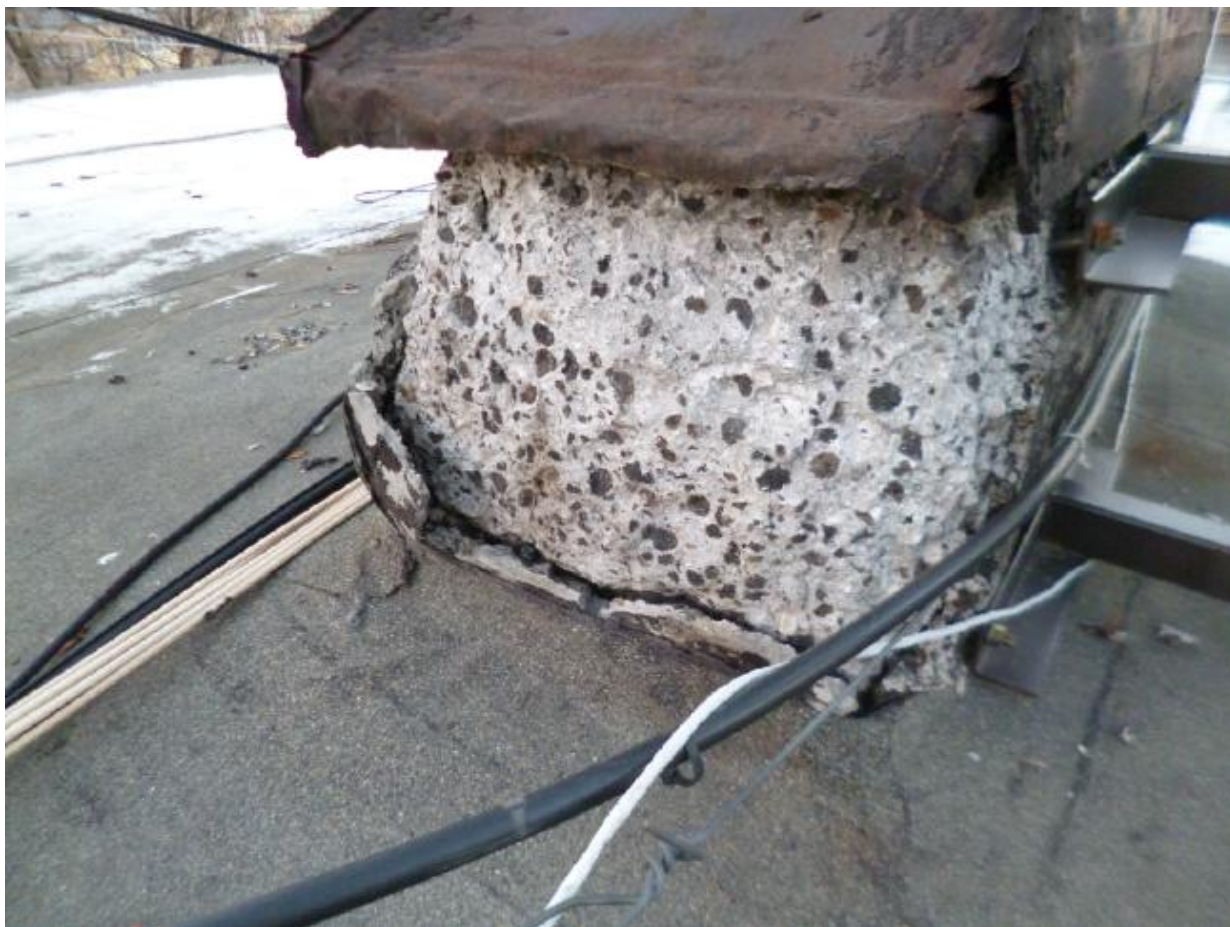
2.	Вент.каналы		
	Сборные железобетонные вент.блоки имеют трещины, частичное разрушение и отшелушивание бетонного слоя	A	Ремонт бетонных поверхностей вентканалов.
	Дефлекторы на вентканалах частично отсутствуют. На сущ. имеется коррозия металла.	Б	Частичная замена дефлекторов
	Металлические кожухи вентканалов имеют механические повреждения и коррозию металла	A	Замена металлических кожухов

Фото2. Вентканалы, разрушение стен.

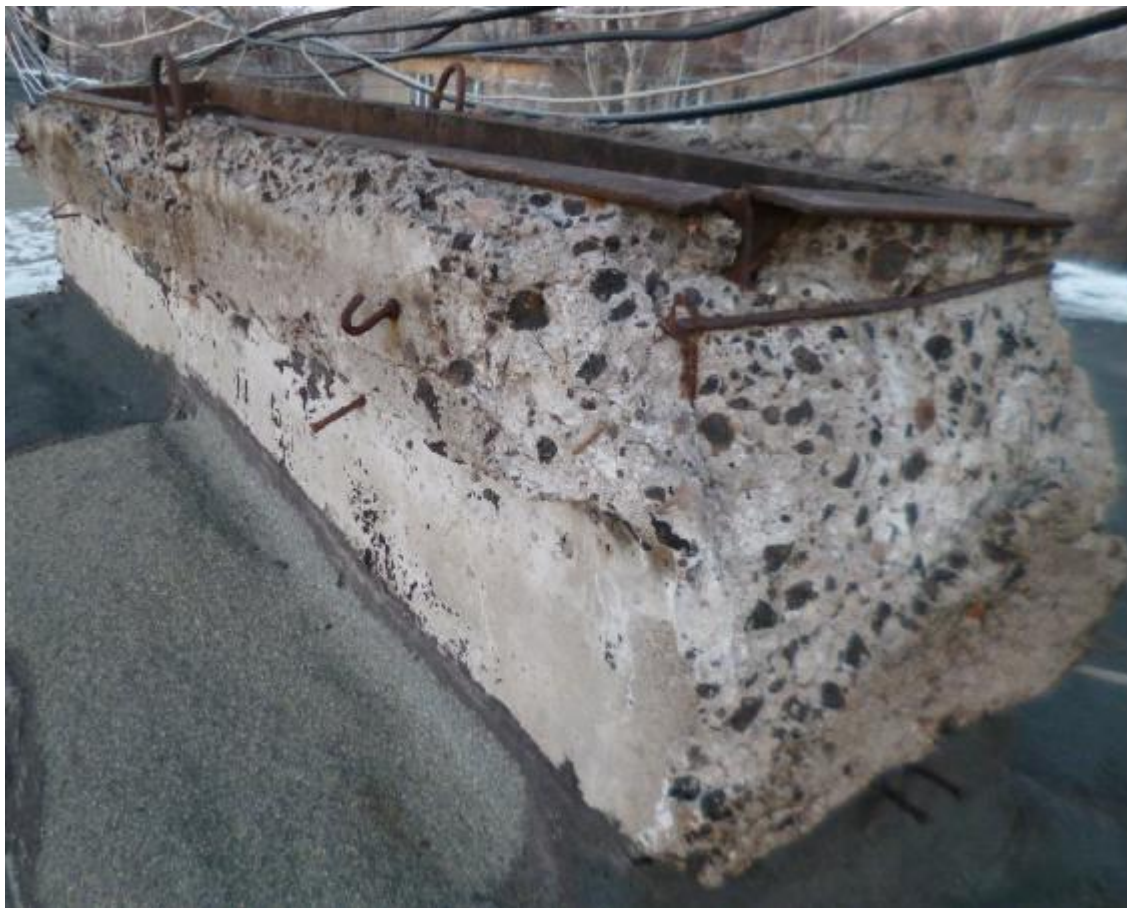
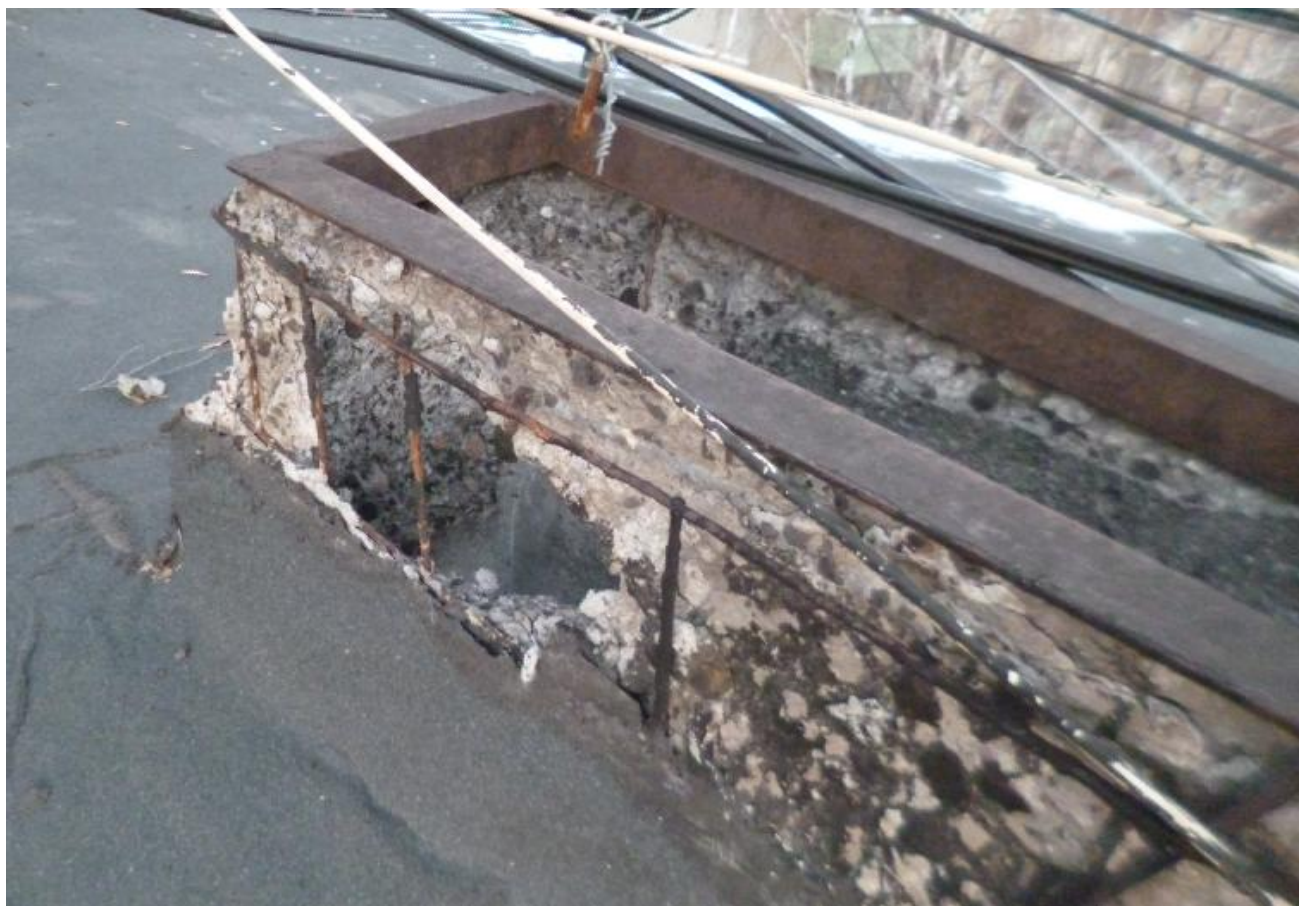
Фото 3. Вентканалы. Примыкание кровельного ковра.

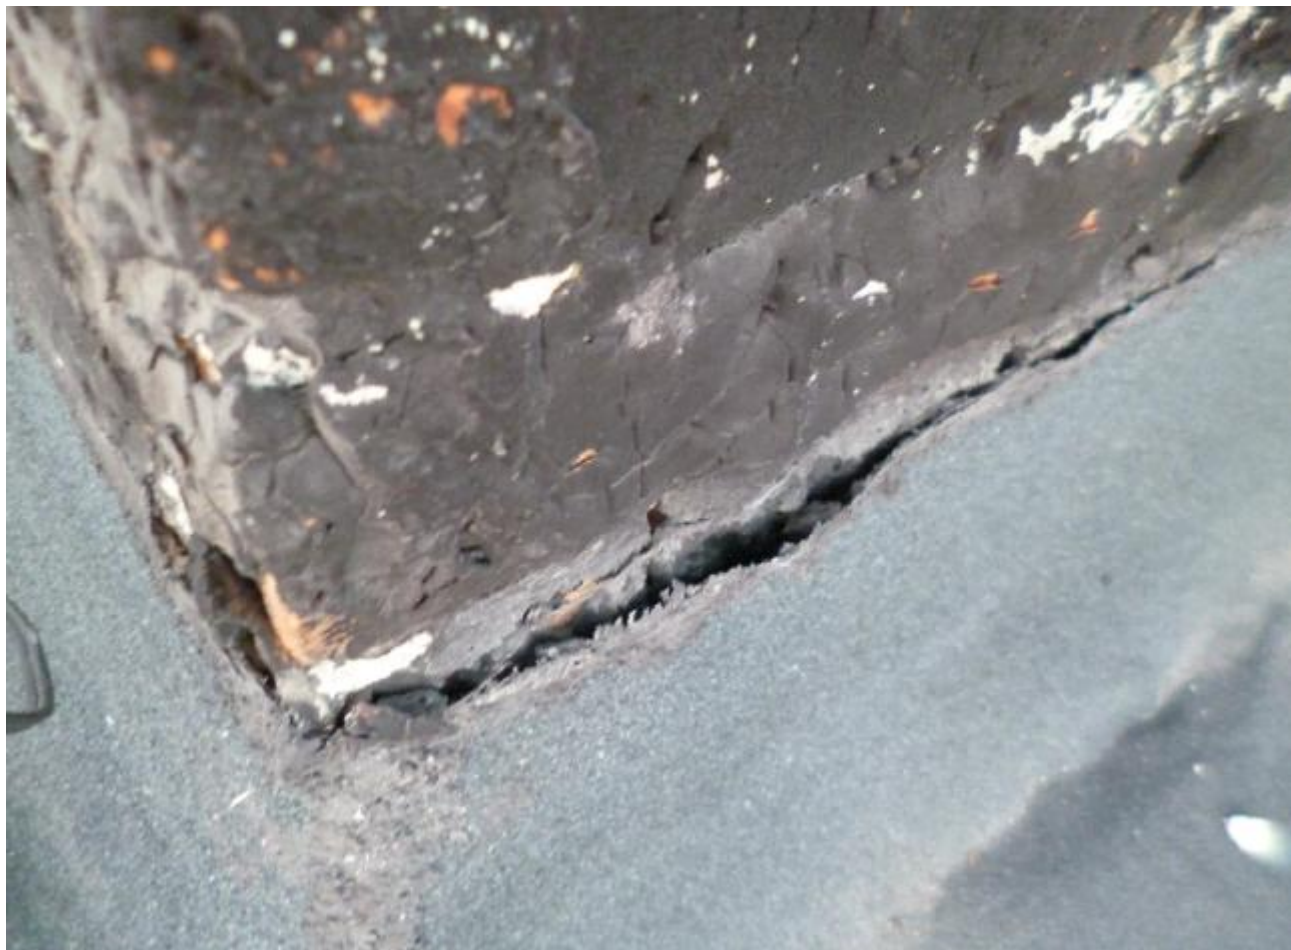
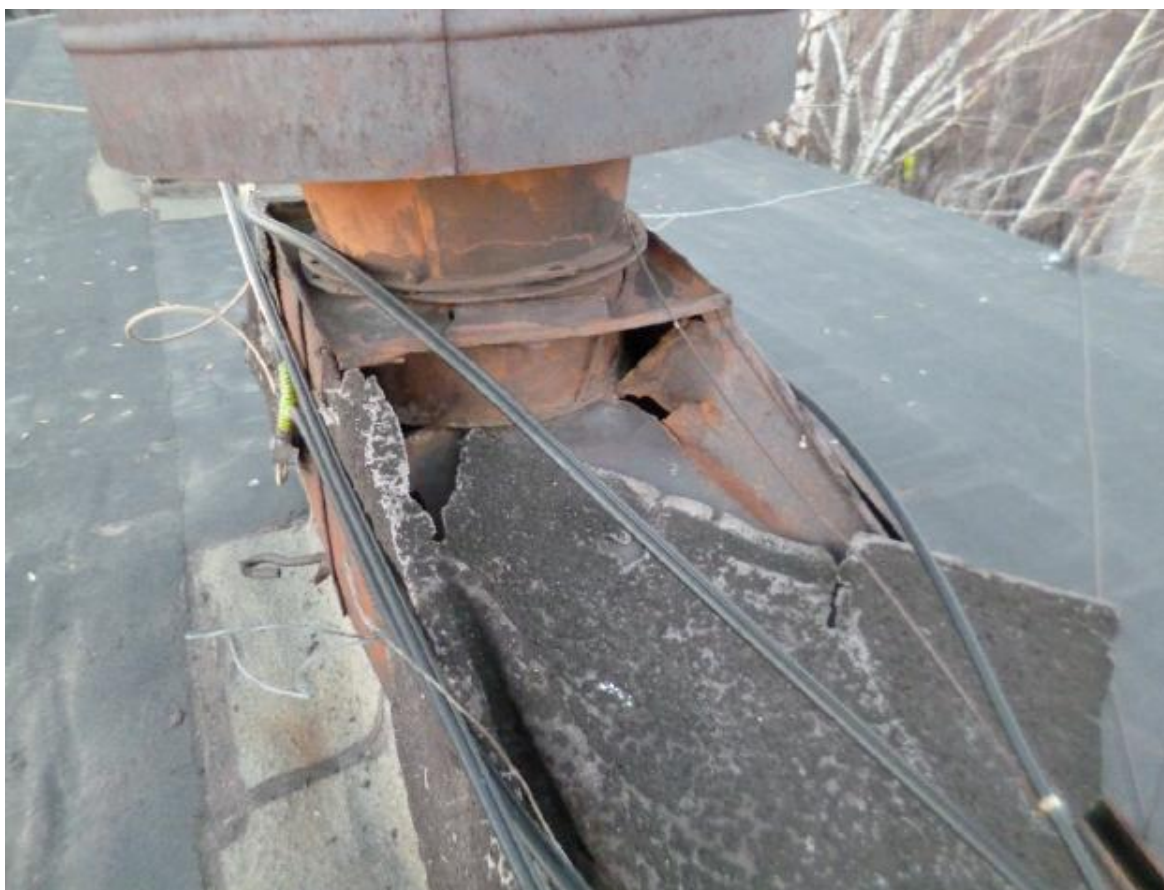
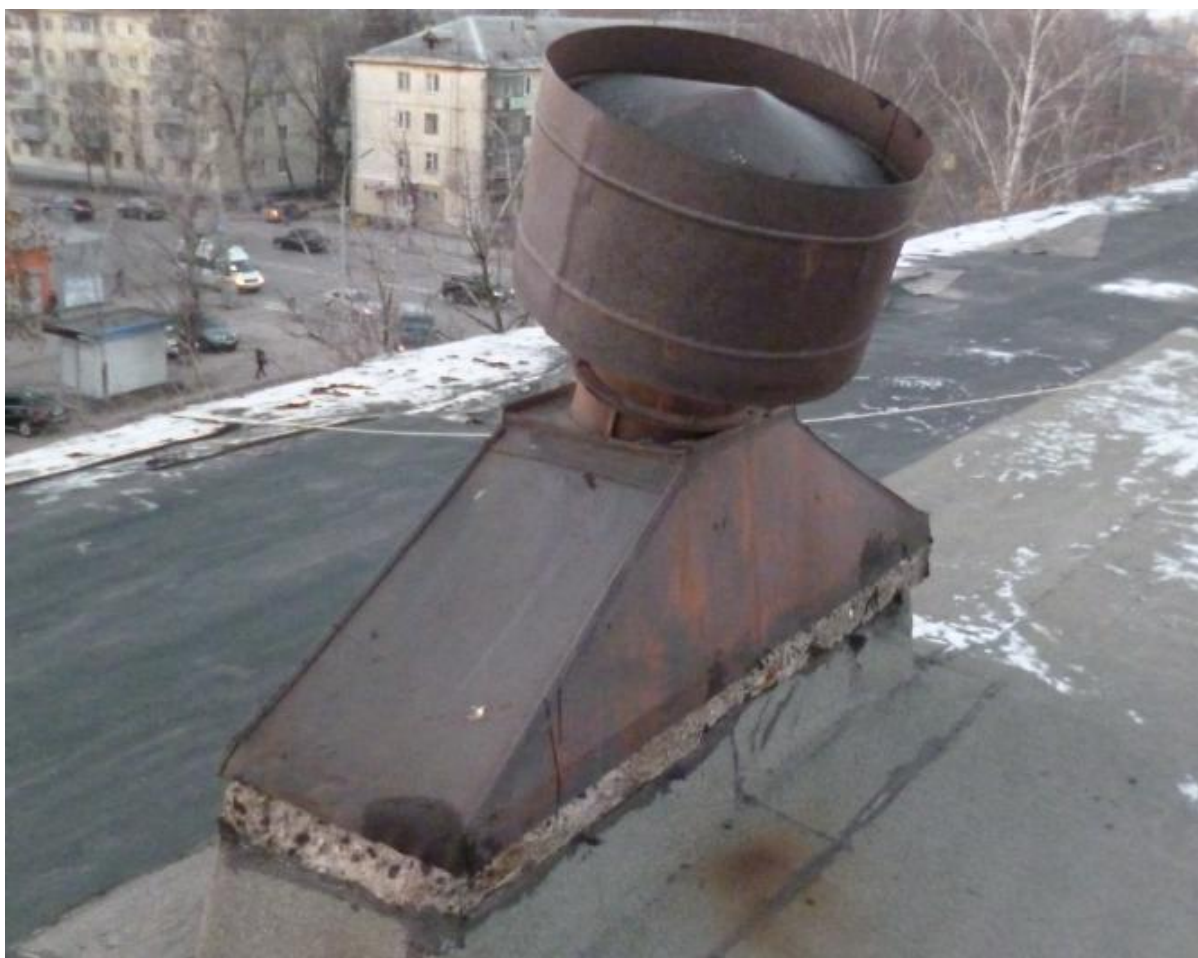
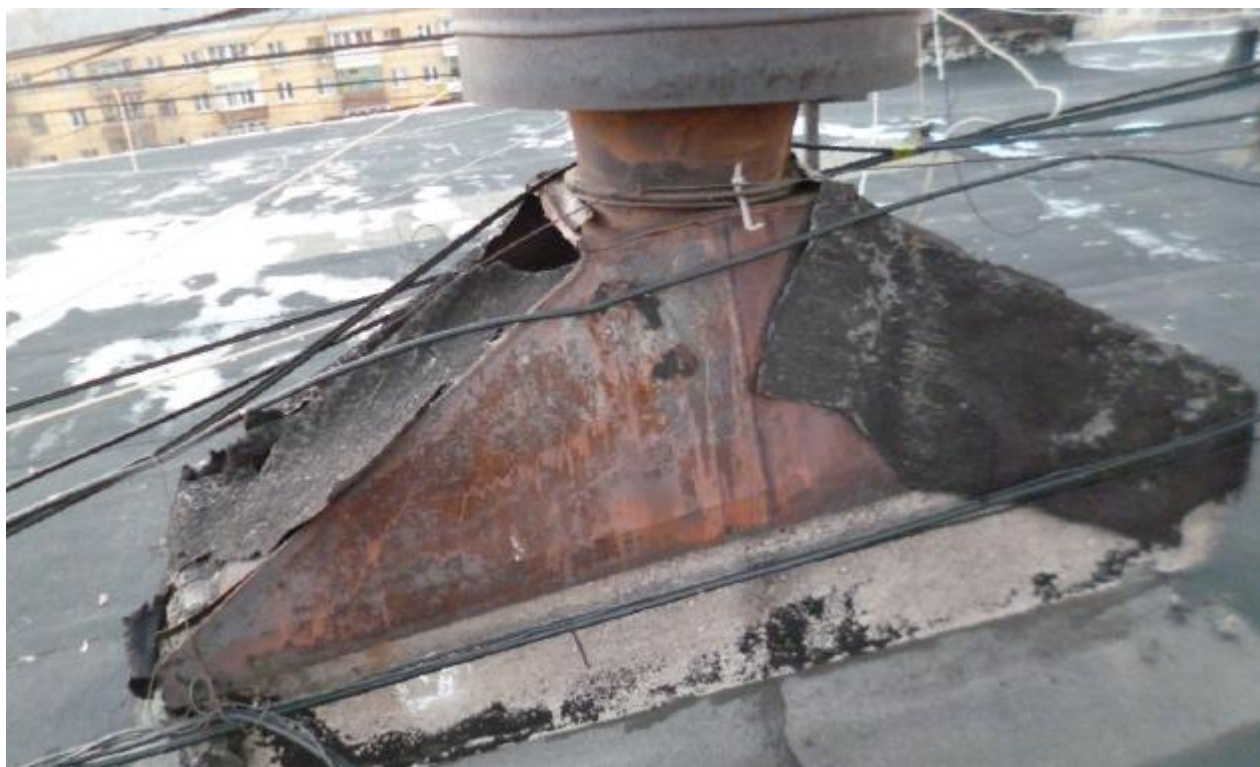
Фото 4. Разрушение дефлекторов и металлических кожухов

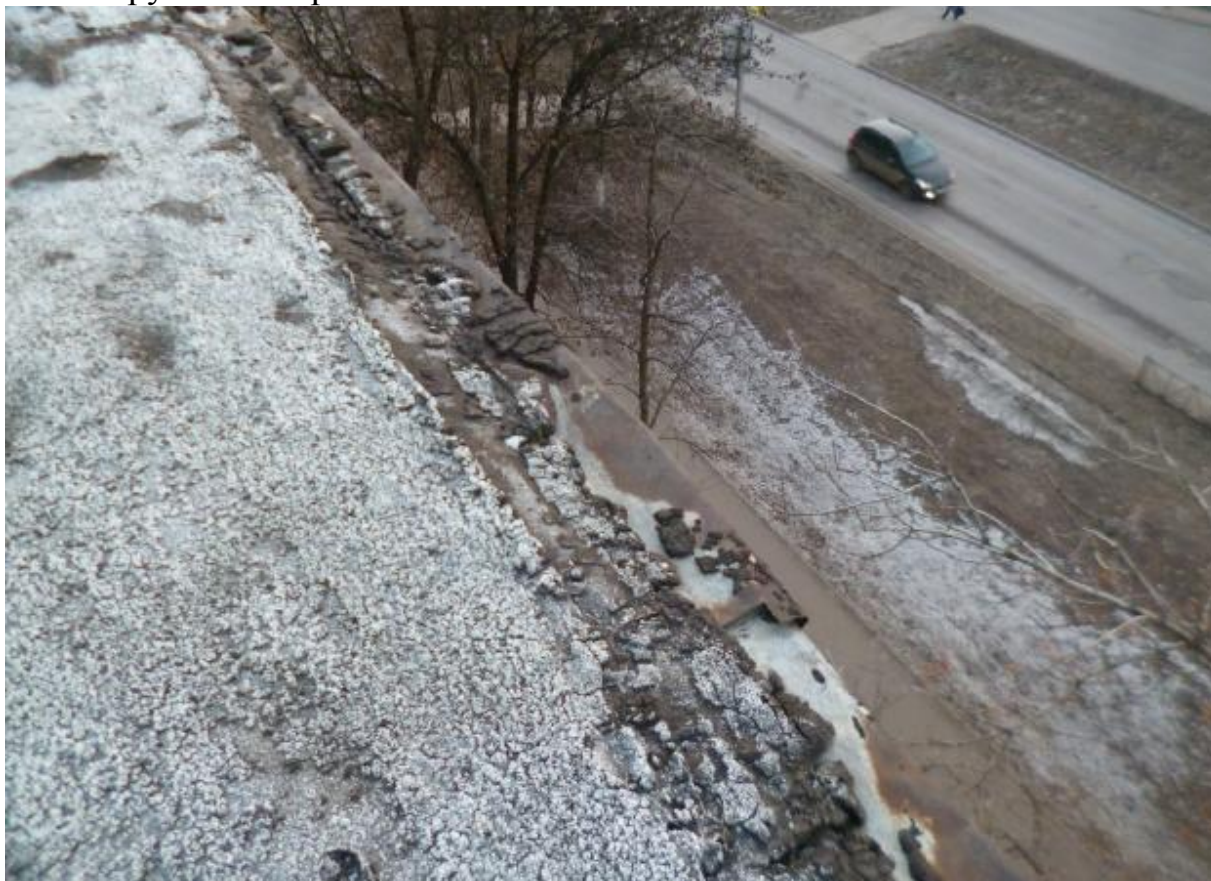
Фото 5. Разрушение карнизных металлических отливов.

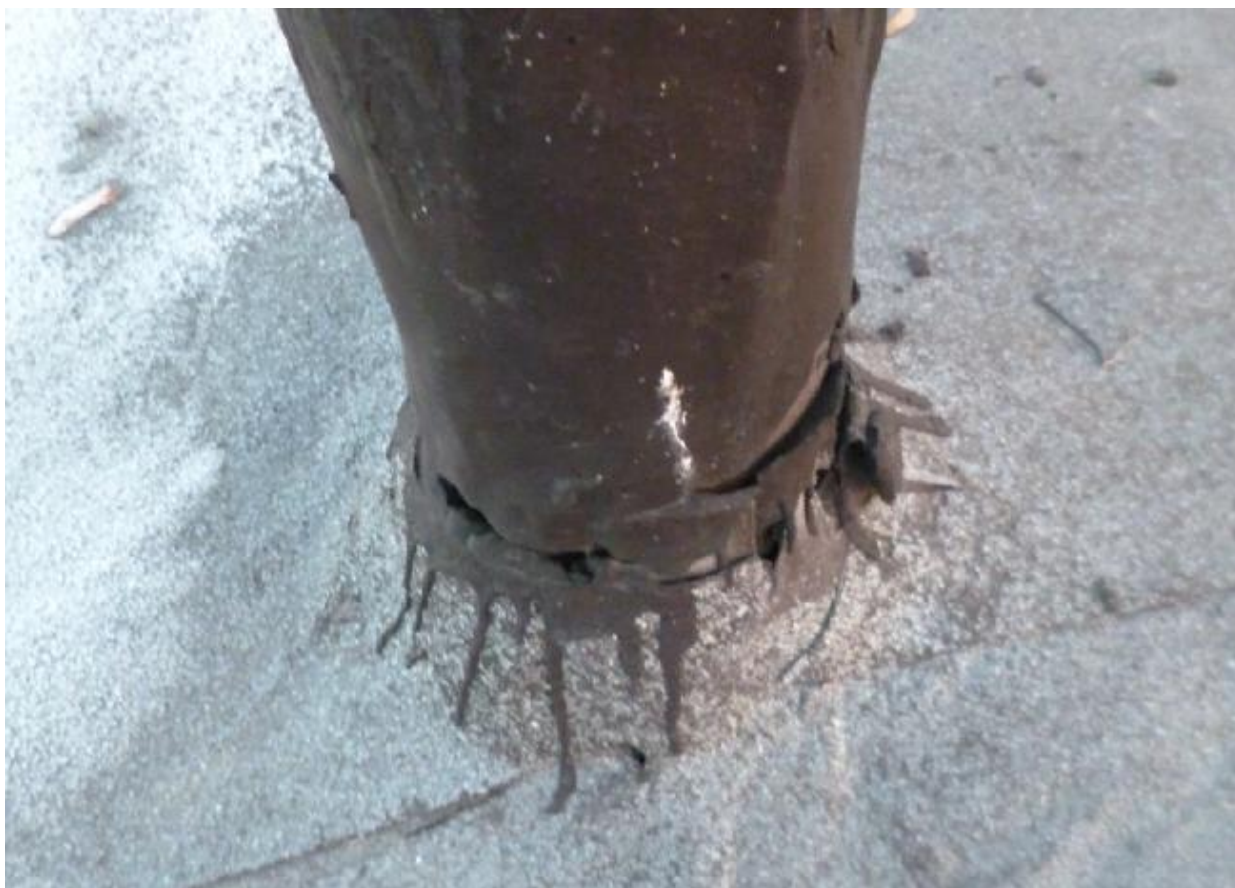
3.	Карнизные плиты		
	Трещины в швах между карнизными плитами.	Б	Ремонт швов между плитами
4.	Фановые трубы		
	Недостаточная высота фановых труб, местами разрушение фановых труб	Б	Срезка и наращивание фановых труб

Фото 6. Разрушение фановых труб и примыкания кровельного ковра

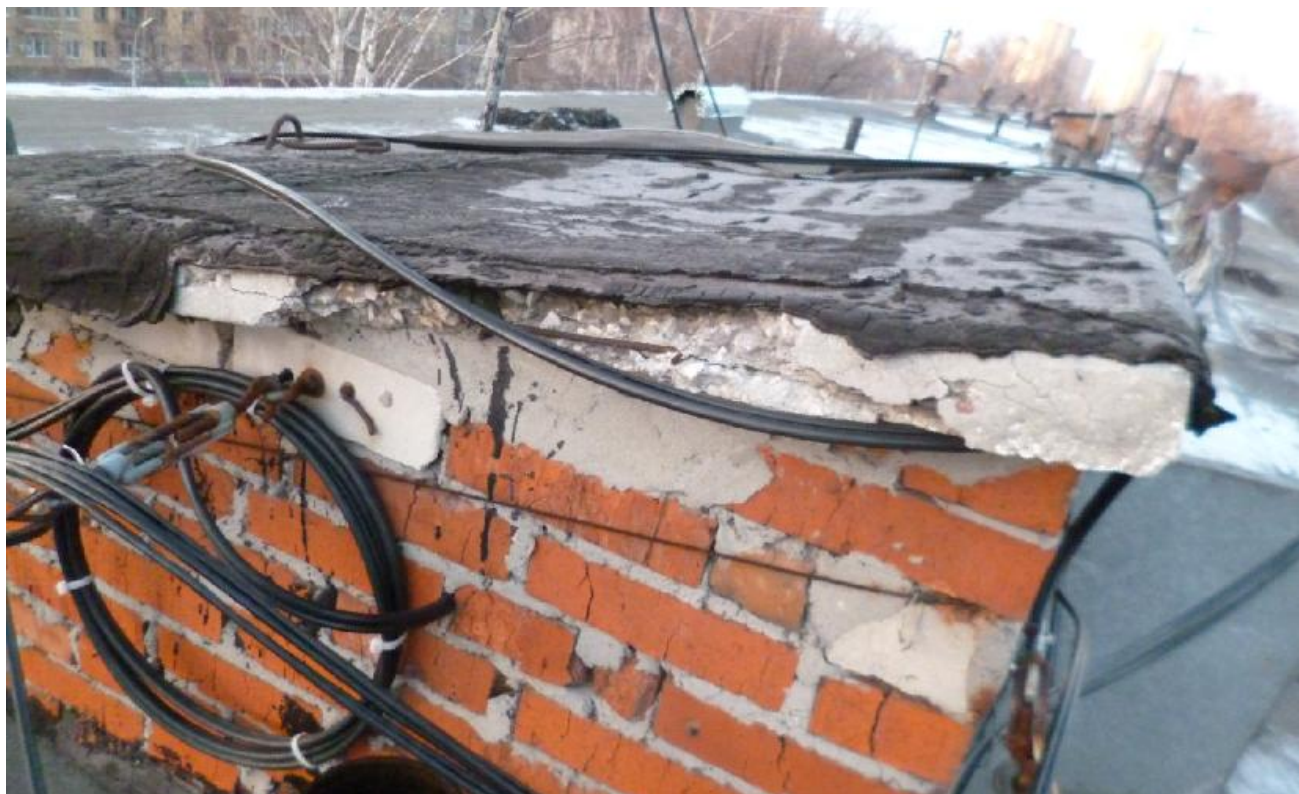
5.	Надстройки над люками выхода на кровлю		
	Механические повреждения и отслоения рулонного покрытия кровли.	Б	Замена кровли
	Разрушение дверных блоков	Б	Ремонт дверных блоков

Фото 7. Разрушение кровельного ковра будок выхода на кровлю.

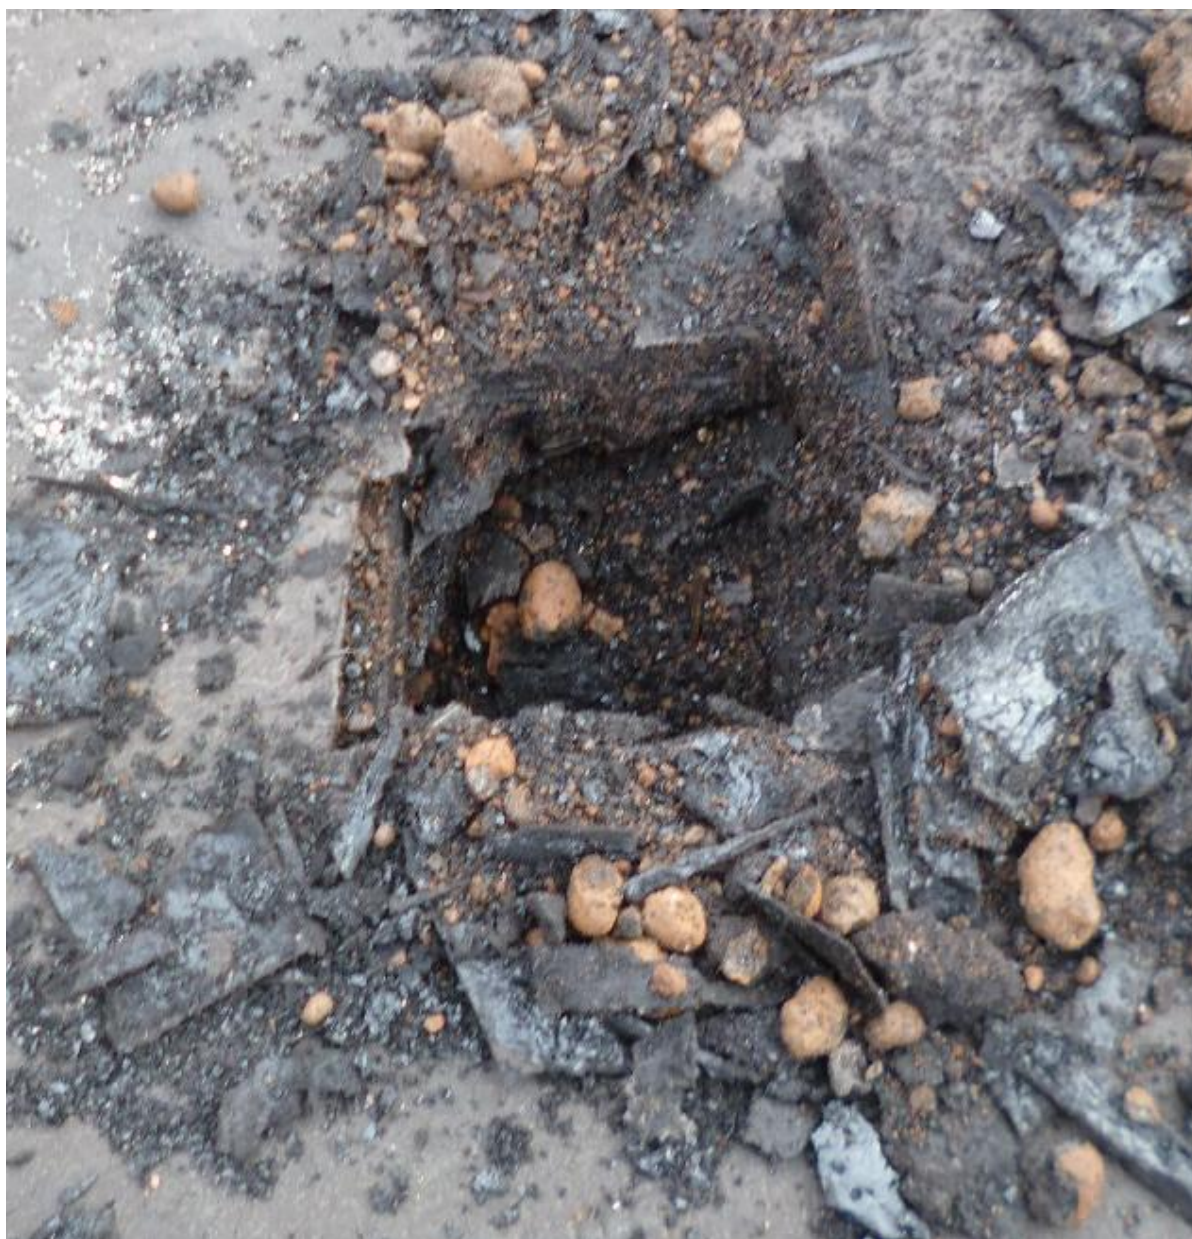
Фото 8. Шурф.

- 10 слоев рулонного кровельного ковра - 65мм;
 - асфальтобетонная стяжка - 50мм;
 - утеплитель: шлаковая засыпка + керамзитовый гравий по уклону от 220 ÷ 335мм;
 - железобетонные плиты покрытия.
- Водоотвод - неорганизованный.
