Инв. № подл.	Подп. И дата									
Инв. № подл.							20/11/2015/176			
	Изм.	Кол.ч	Лист	№ док	Подп.	Дата	Отчет о техническом состоянии строительных конструкций здания	Стадия	Лист	Листов
	ГИП		Крысанов			12.15		Р	1	13
	Разраб.		Гуськова			12.15		ООО «Проектреставрация»		
	Проверил		Богданов			12.15				
	Н.контр.		Пцлях			12.15

Целью настоящей работы является обследование кровли здания для выполнения работ по разработке проектной документации на капитальный ремонт крыши многоквартирного дома по адресу: г. Рязань, ул. Высоковольтная, д.35

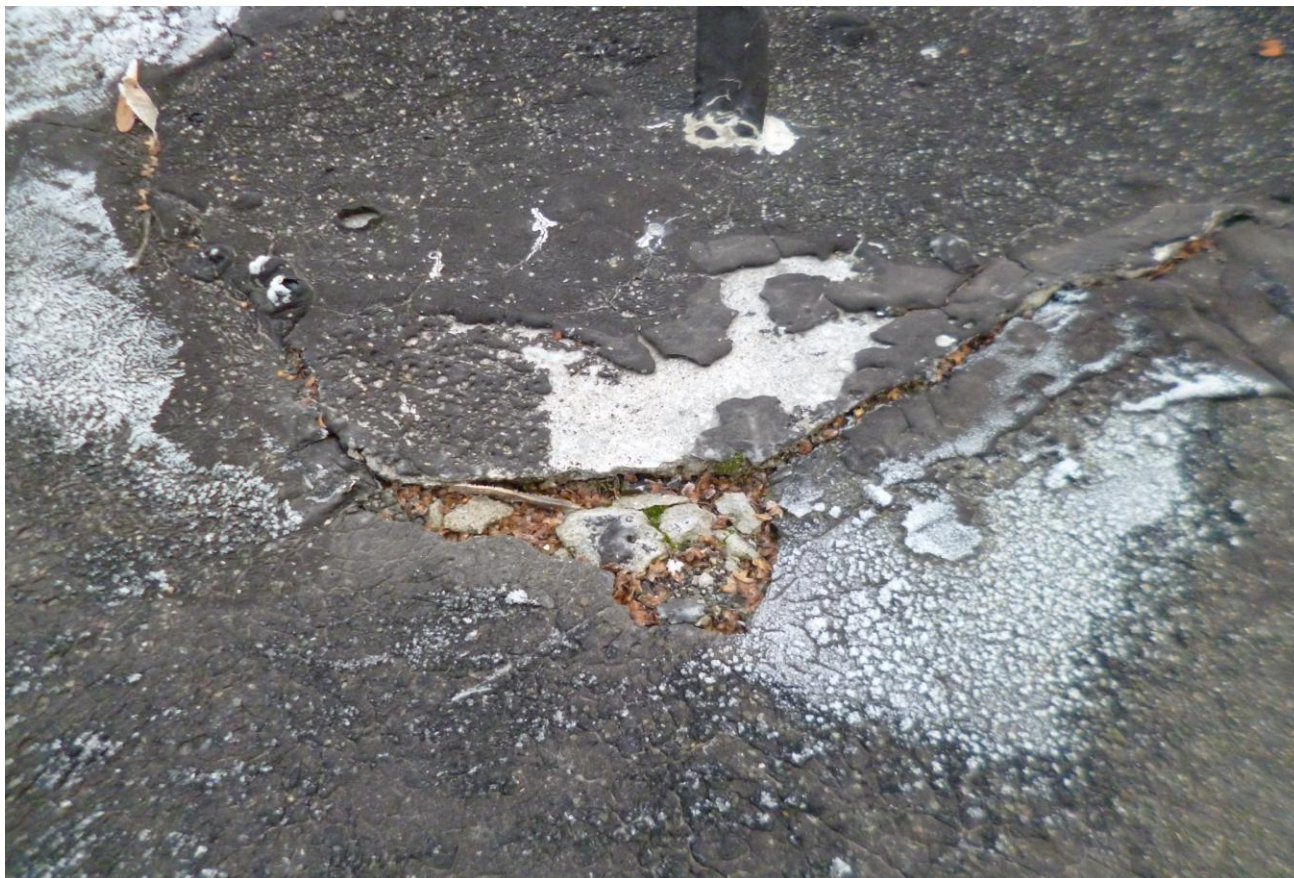
Приложение 1
Фото 1. Кровля.

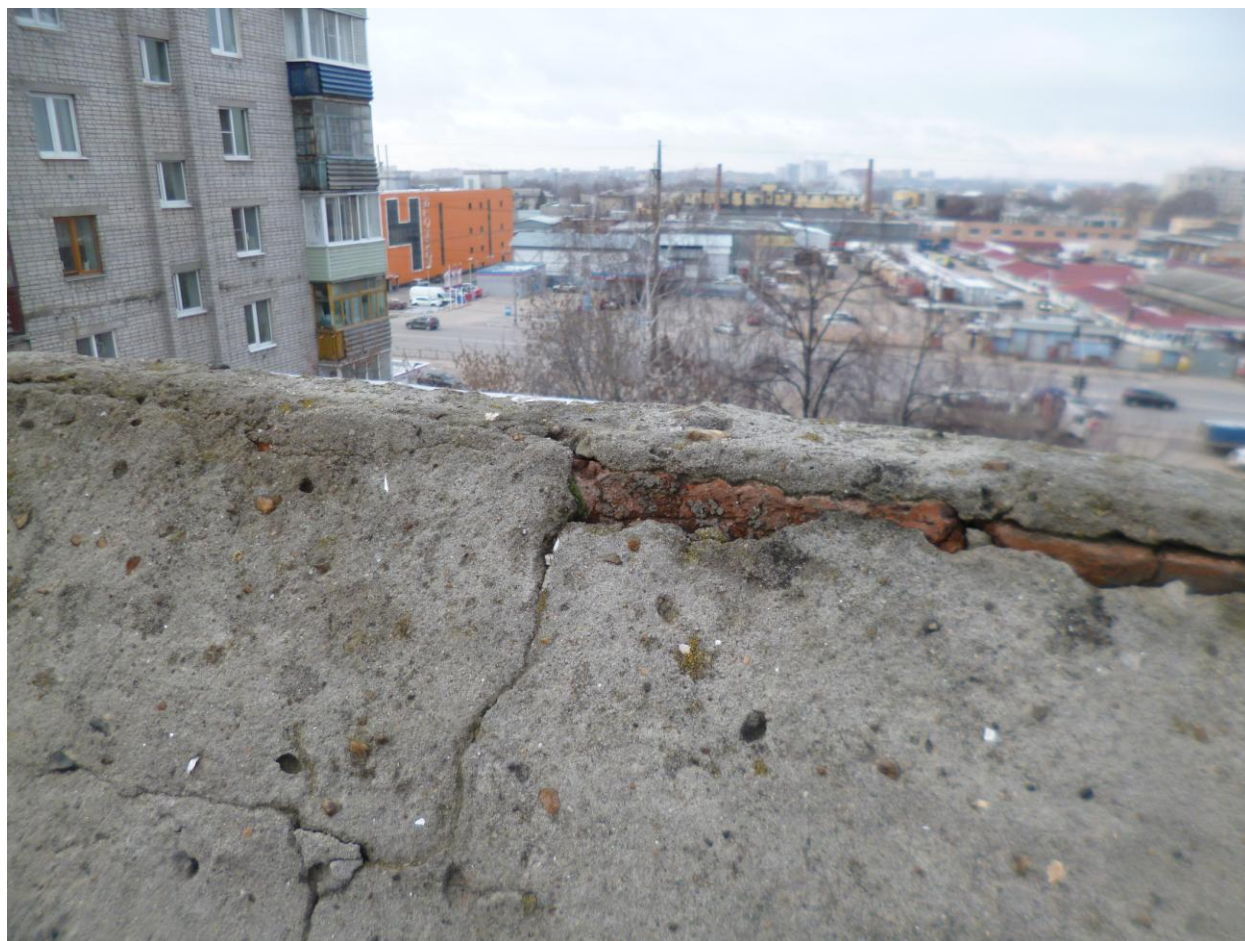
Фото2. Вентканалы, разрушение цементно-песчанной стяжки

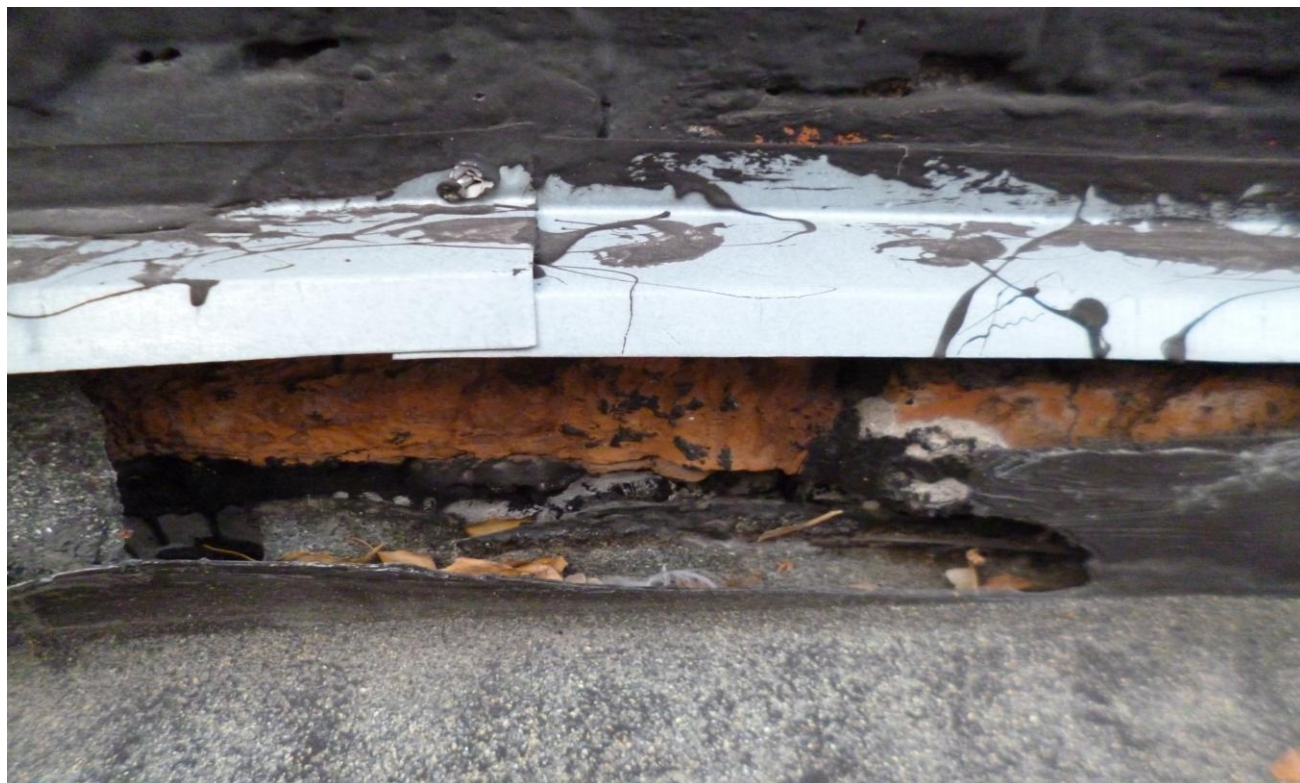
Фото 3. Вентканалы. Примыкание кровельного ковра.

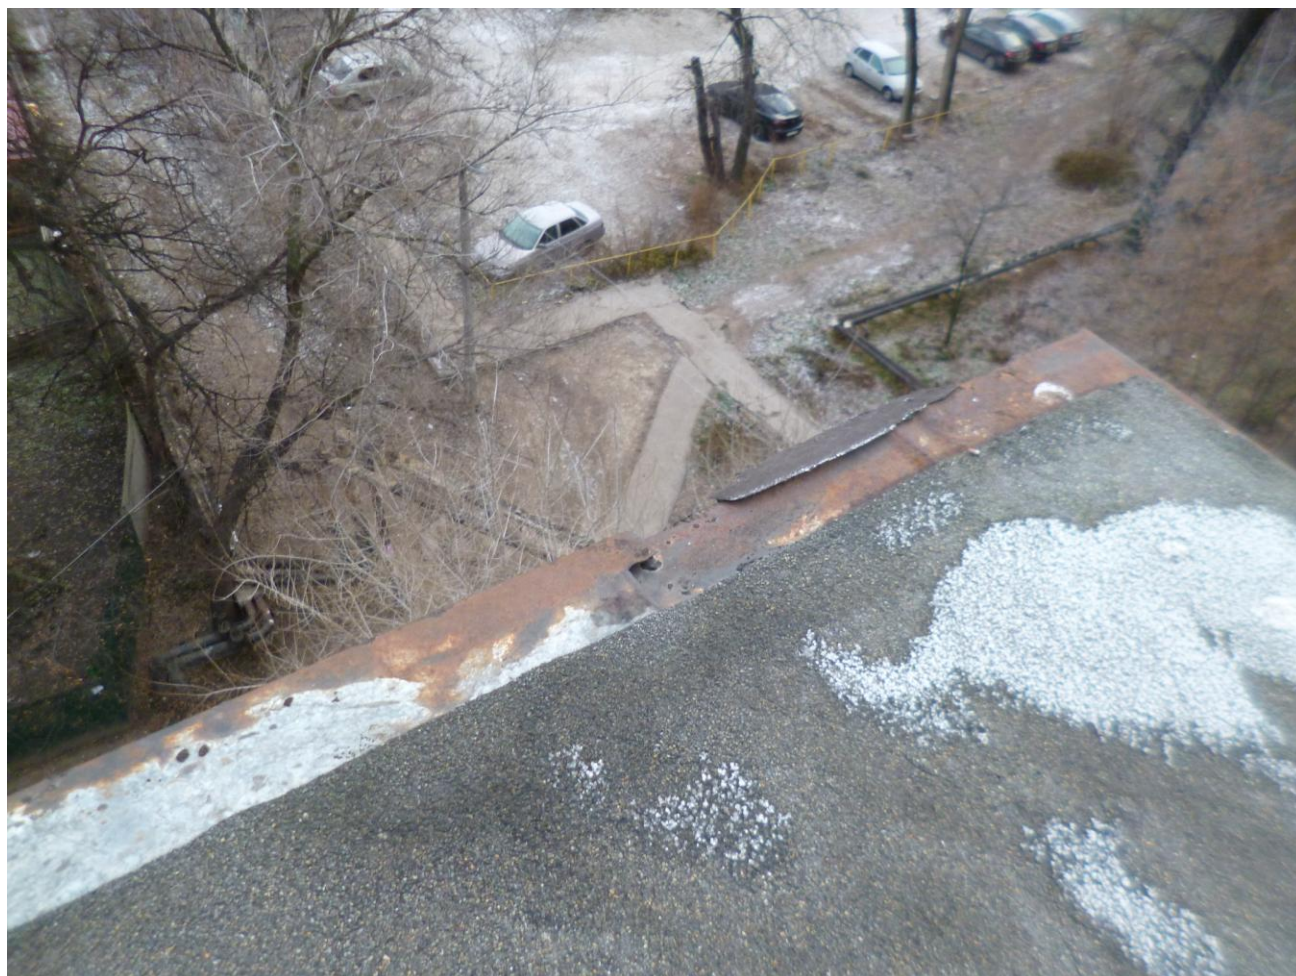
Фото 5. Разрушение карнизных металлических отливов.

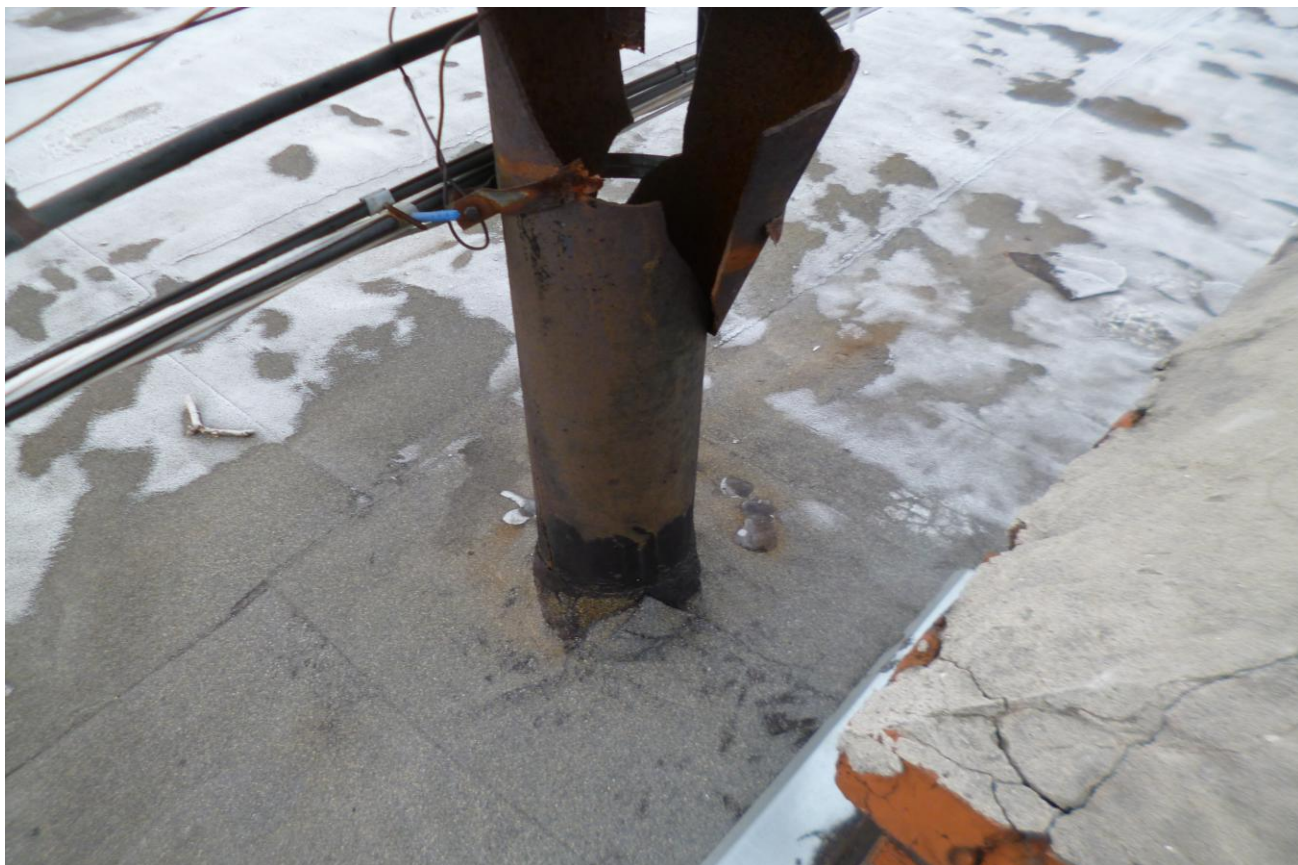
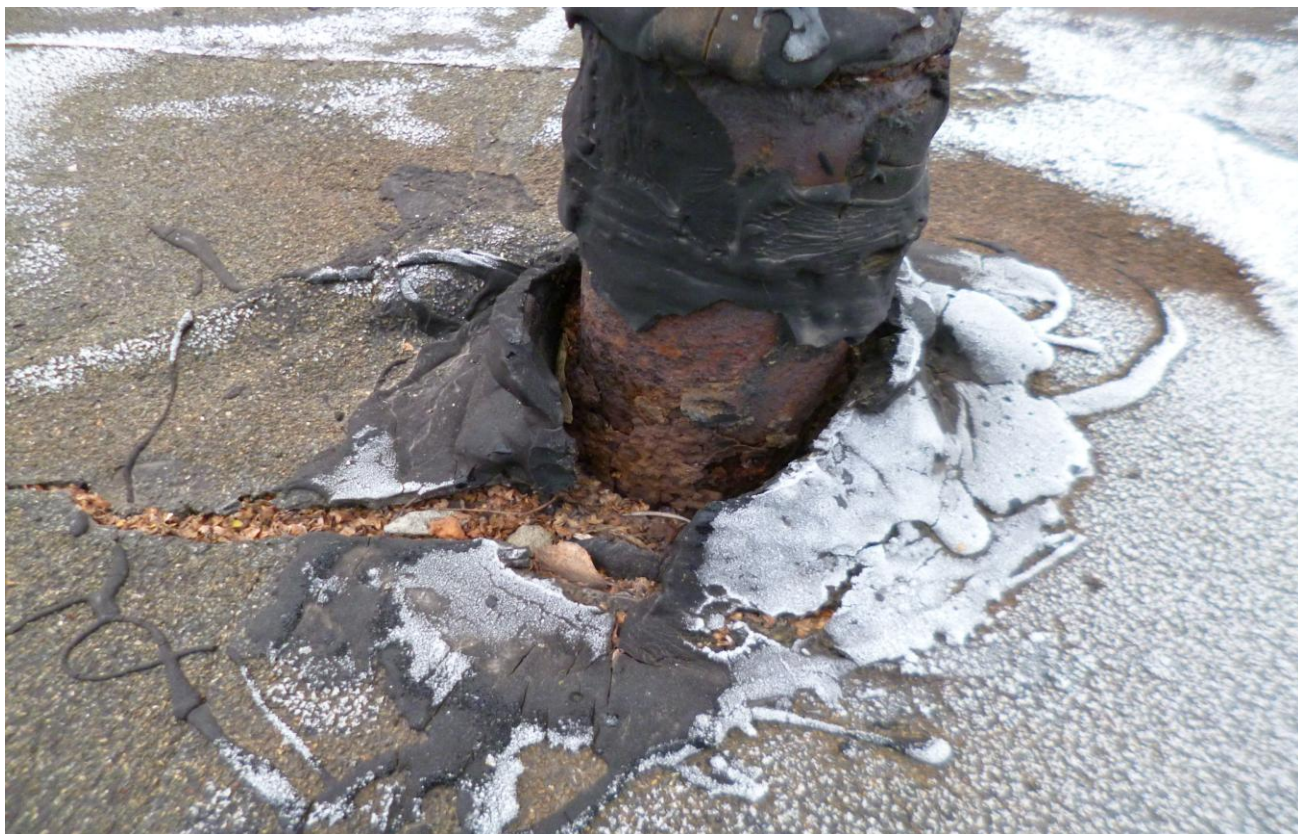
Фото 6. Разрушение фановых труб и примыкания кровельного ковра.
