Инв. № подл.	Подп. И дата									
Инв. № подл.							20/11/2015/176			
	Изм.	Кол.ч	Лист	№ док	Подп.	Дата	Отчет о техническом состоянии строительных конструкций здания	Стадия	Лист	Листов
	ГИП		Крысанов			12.15		Р	1	12
	Разраб.		Пец А.А.			12.15		ООО «Проектреставрация»		
	Проверил		Богданов			12.15				
	Н.контр.		Пцлях			12.15

Целью настоящей работы является обследование кровли здания для выполнения работ по разработке проектной документации на капитальный ремонт крыши многоквартирного дома по адресу: г. Рязань, ул. Островского, д.29 в целях частичной замены покрытия кровли и её утепления.

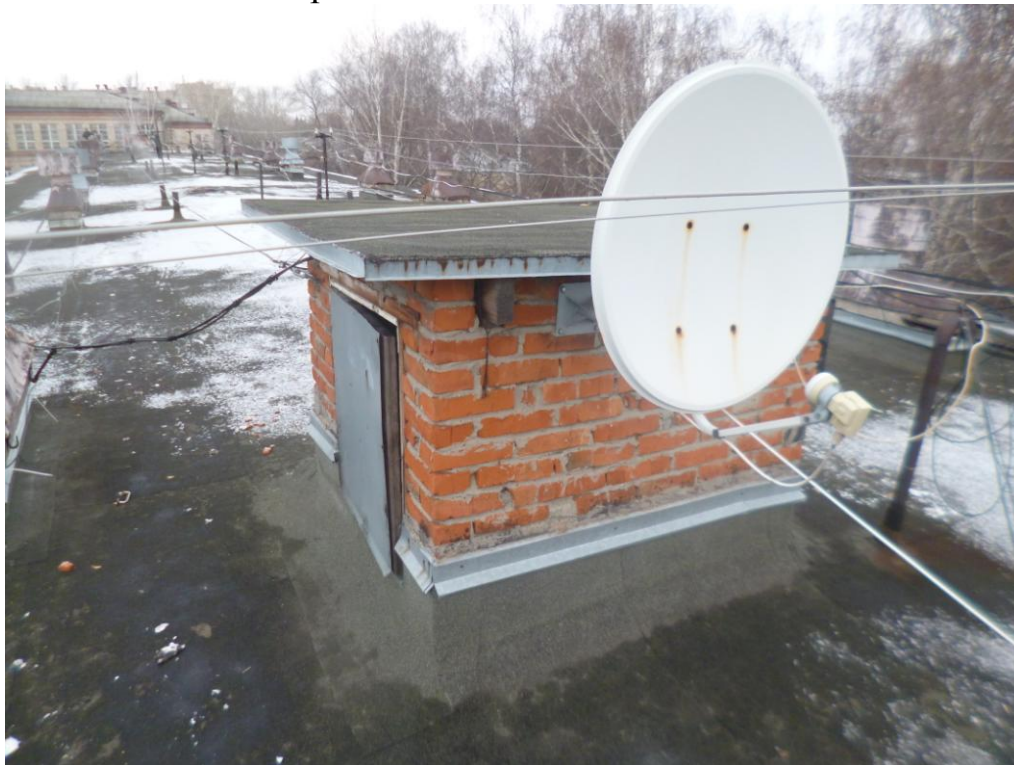
Приложение 1. Фото 1. Кровля.

№	Дефекты или повреждения	Категории дефектов	Рекомендации
1.	Покрытие кровли		
	Следы увлажнения, рулонный кровельный материал имеет не равномерный уклон, имеются многочисленные зоны образования луж	А	Замена рулонного ковра
	Цементно-песчаный слой увлажнен	А	Демонтаж
	Механические повреждения и коррозия карнизных отливов	А	Замена отливов

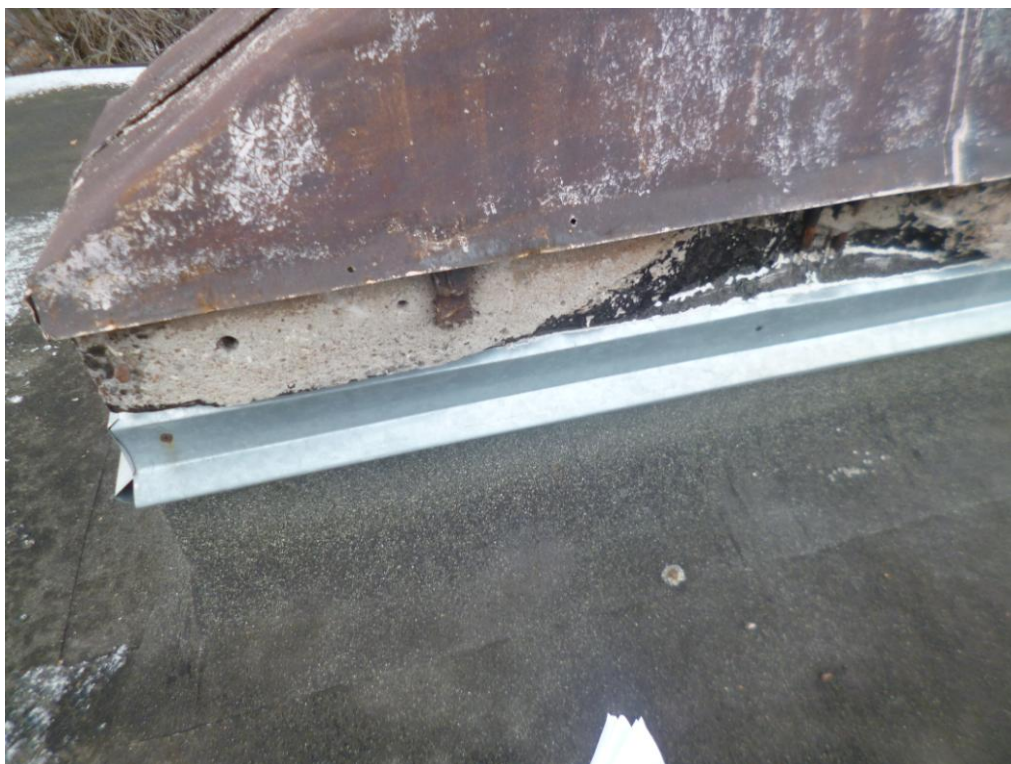
2.	Вентканалы		
	Вентканалы - сборные железобетонные вентиляционные блоки, имеются повреждения защитного бетонного слоя, оголение арматуры и ее коррозия.	Б	Зачистить оголенную арматуру, обетонировать вентиляционный блок в местах повреждений.
	Дефлектор ЦАГИ — частичное разрушение дефлекторов, коррозия металла.	А	Демонтаж дефлекторов, монтаж новых дефлекторов. Зачистка от коррозии, огрунтовка, покраска масляной краской за два раза.

Фото2. Вентканалы, разрушение бетонного слоя и оголение арматуры.

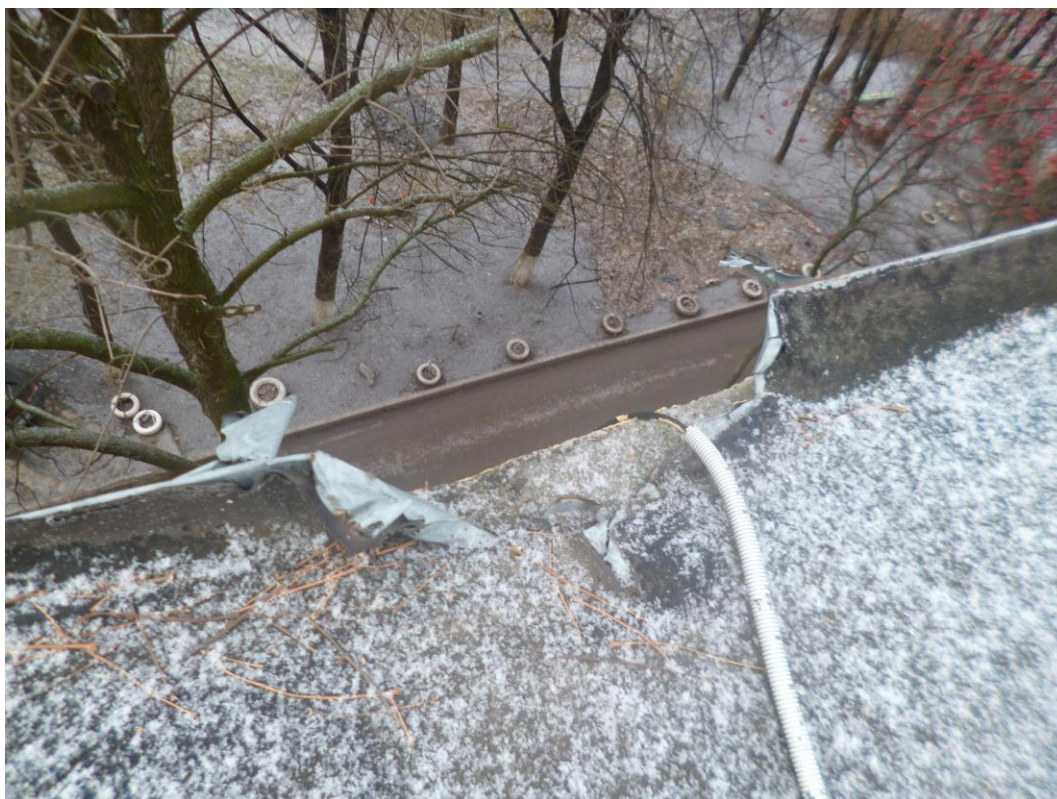
3.	Аэраторы		
	Аэраторы - полное отсутствие	А	Монтаж аэраторов
4.	Карнизные плиты		
	Трещины в швах между карнизными плитами, местами отколоты участки плит.	Б	Ремонт карнизных плит и швов между ними

Фото 3. Разрушение карнизов крыши.

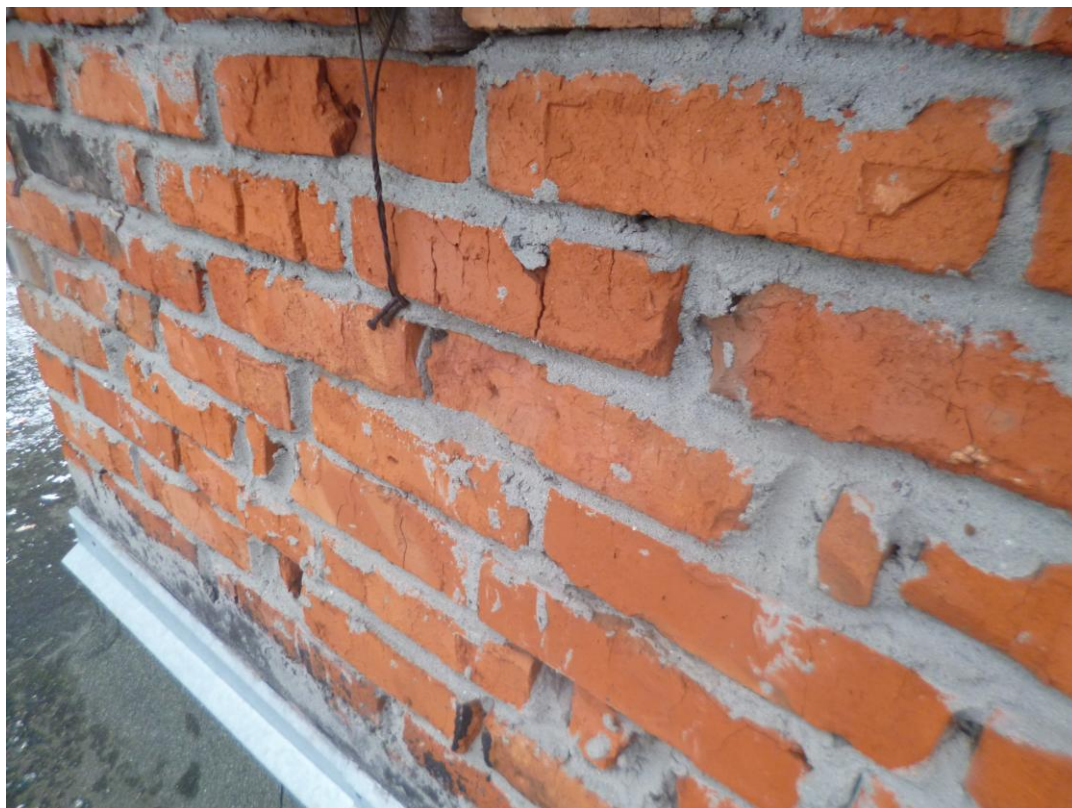
№	Дефекты или повреждения	Категории дефектов	Рекомендации
6.	Будка выхода на кровлю		
	Отсутствует дверь в будке №1. Стены будок - наблюдается частичное выкрашивание кладки с разрушением цементно-песчаного раствора.	Б	Установка двери в будку выхода на кровлю, оштукатуривание стен будок №1,2.

Фото 4. Разрушение кирпичной кладки в будке выхода на кровлю.

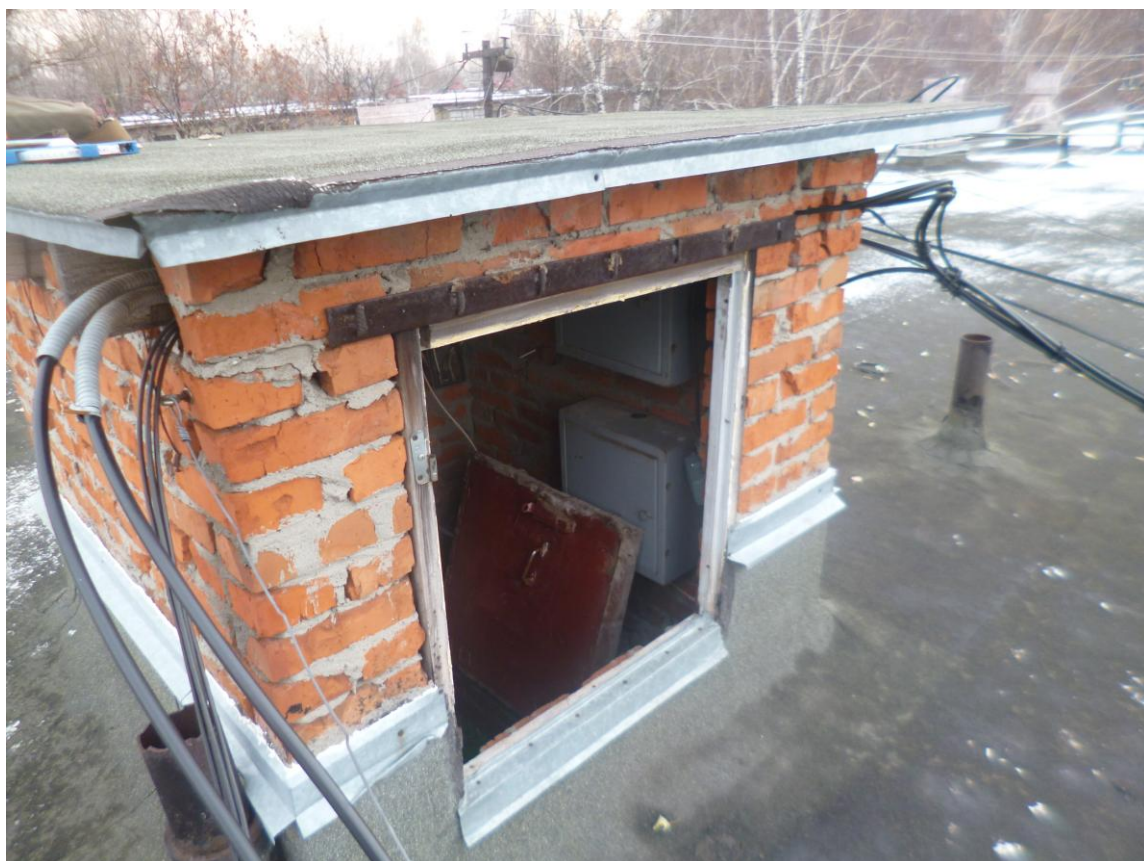
Фото 5. Отсутствие двери в будке выхода на кровлю.

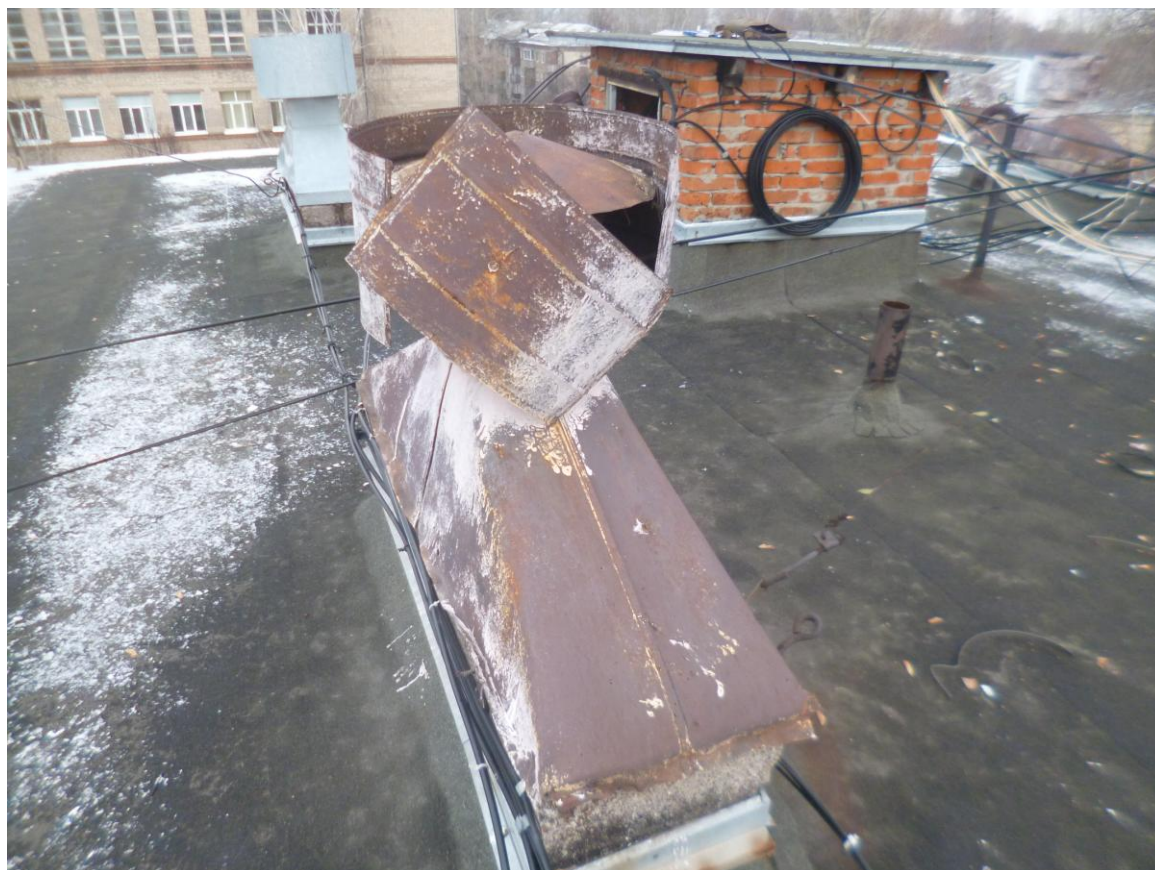
Фото 6. Разрушение и коррозия дефлекторов.

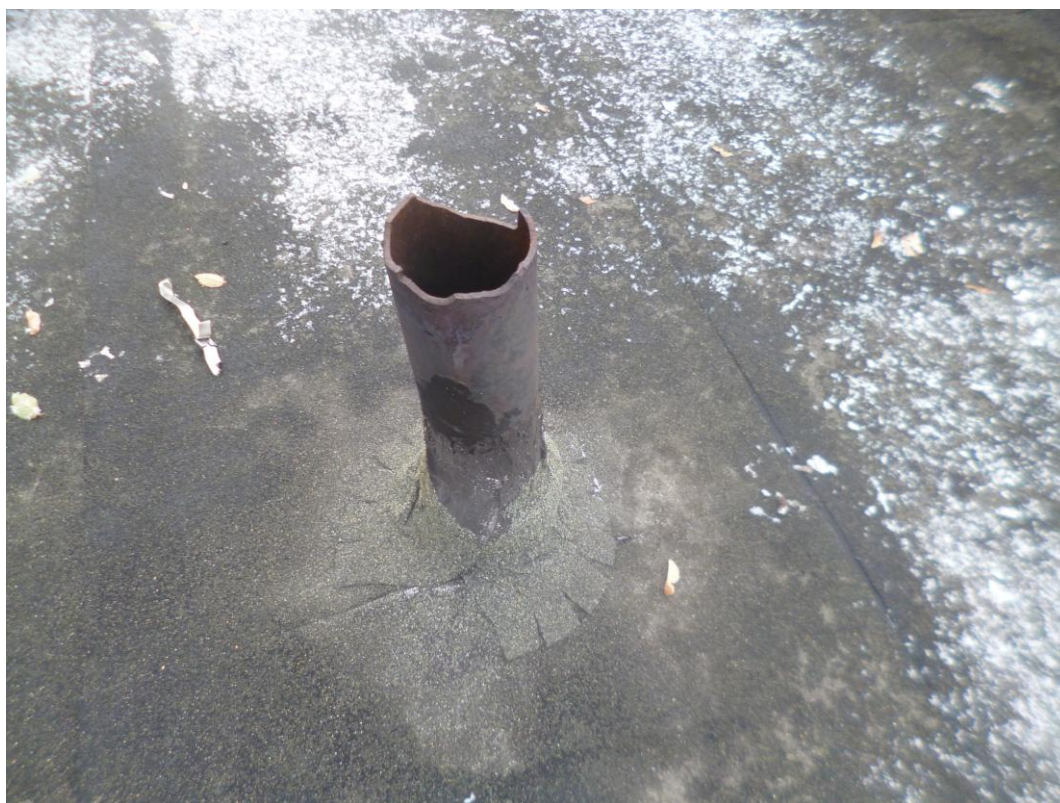
5.	Фановые трубы		
	Недостаточная высота фановых труб, местами разрушение фановых труб	Б	Срезка и наращивание фановых труб

Фото 7. Разрушение фановых труб и примыкания кровельного ковра.

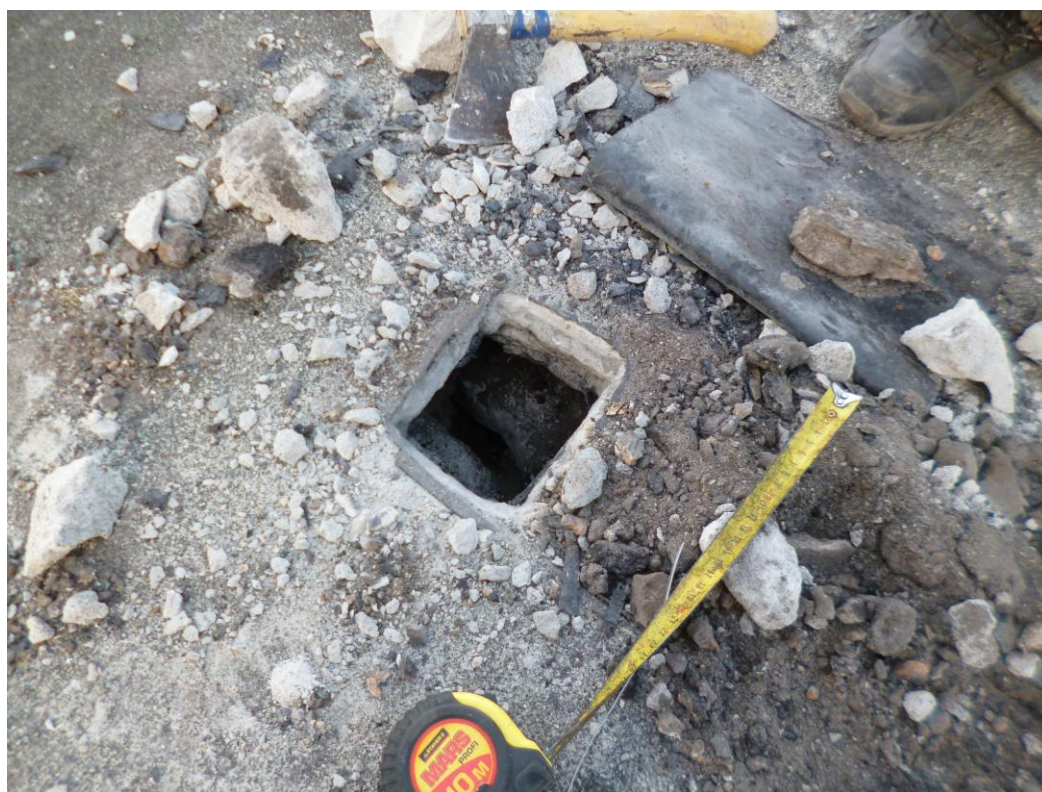
Фото 8. Шурф.

- 2 слоя рубемаста — 10мм;
- цементно-песчаная стяжка - 50 мм;
- 4 слоя рубемаста - 20 мм;
- асфальтобетонная стяжка - 80мм;
- пенобетон -340 мм;
- пароизоляция - рубероид;
- Железобетонные плиты покрытия.
