1. Вводная часть

Целью настоящей работы является обследование кровли здания для выполнения работ по разработке проектной документации на капитальный ремонт крыши многоквартирного дома по адресу: г.Рязань, ул.Касимовское шоссе, д.36 в целях замены конструкций покрытия.

Приложение 1

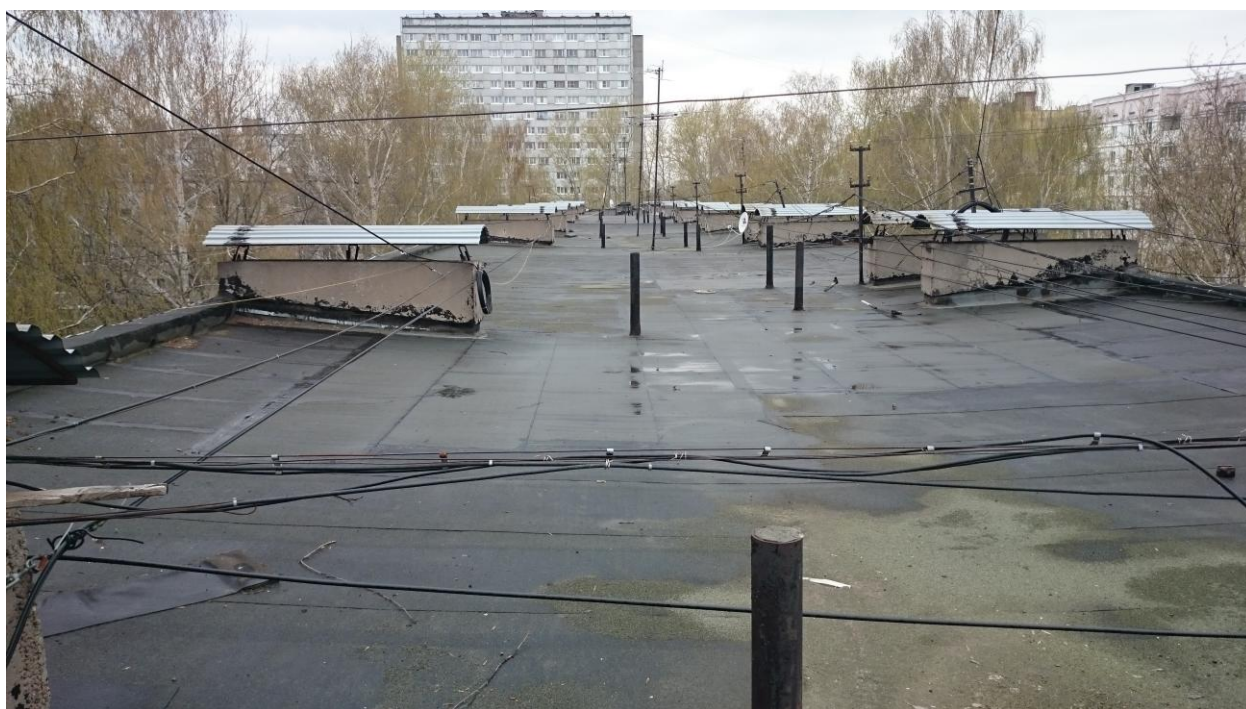
Фото 1 Кровля.

№	Признаки износа	Физический износ в %
1.	Покрытие кровли	
	Кровельный рулонный материал, Стяжка асфальтобетонная, Шлаковая засыпка, Утеплитель - пенобетон.	61 - 80 %
2.	Стены вентканалов	
	Местами частично повреждена оштукатуренная поверхность	30 - 60%
3.	Будки выхода на кровлю

Вентканалы

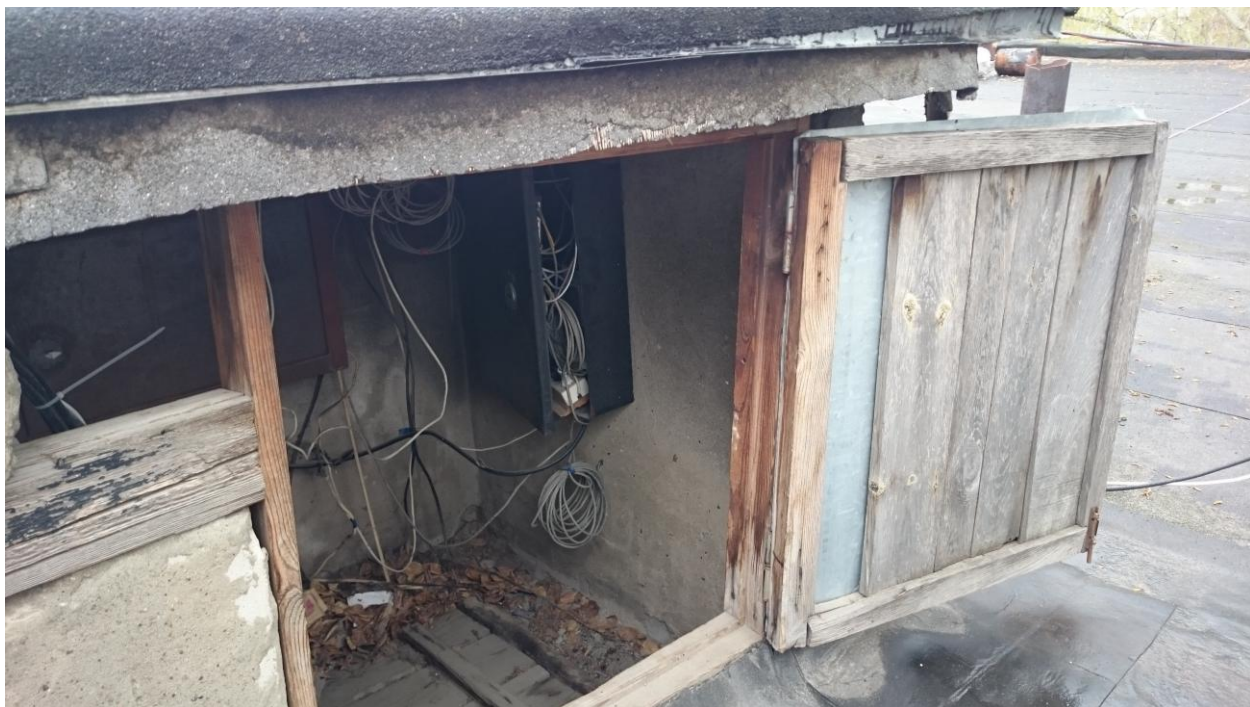
Фото 6 Надстройка над люком выхода на кровлю

Дверь деревянная: деформирована, обшивка оцинкованной сталью	В	Демонтаж и выполнение новой конструкции
	Разрушение защитного слоя бетонной поверхности надстройки над люком выхода на кровлю	В	Демонтаж и устройство кровли вновь
3.	Вентканалы

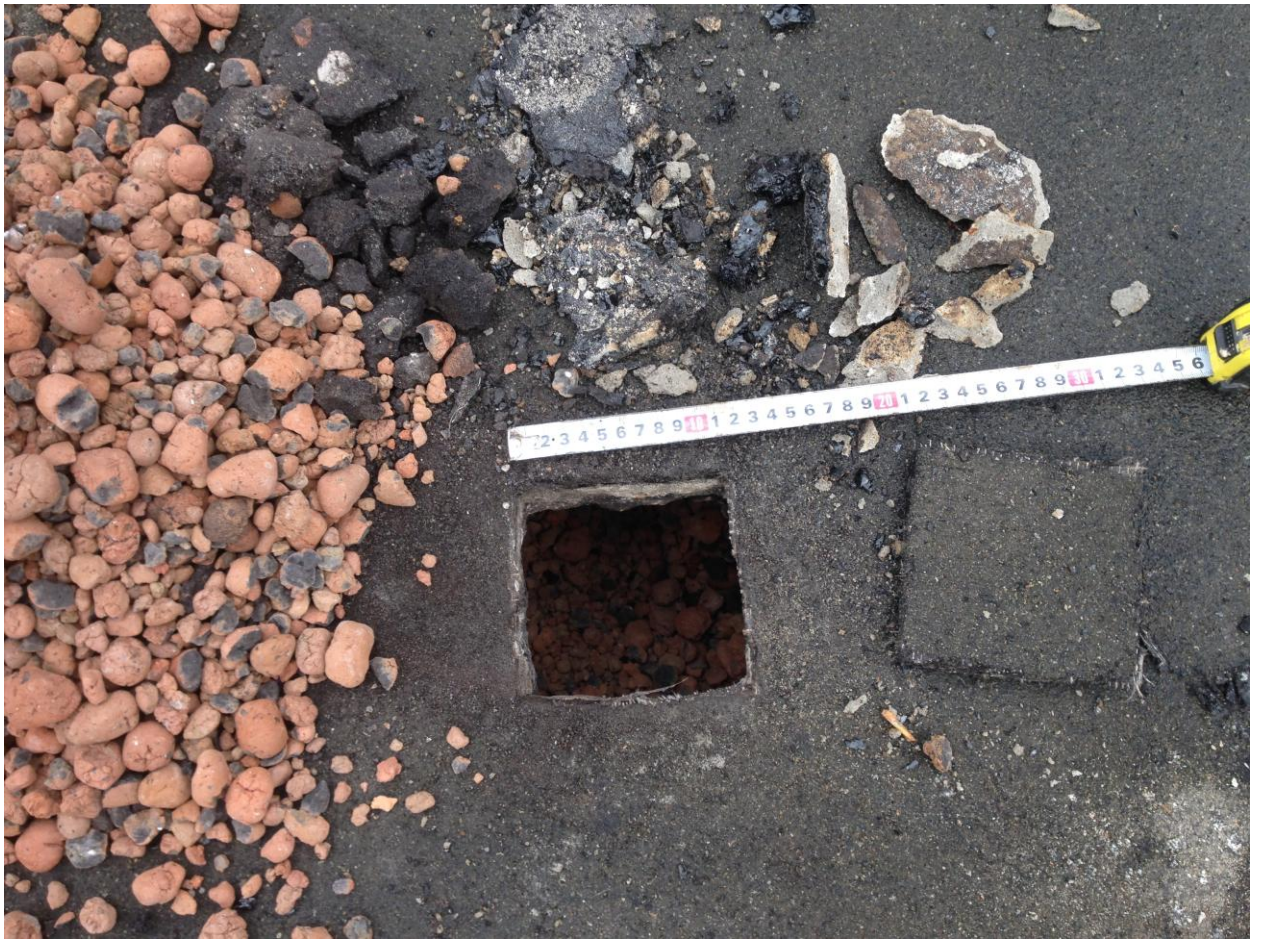
Фото 7 Состав кровли (шурф)

- Несколько слоев рулонных материалов $G=600 \text{ кг/м}^3$ толщиной 30мм

- Цементно-песчаная стяжка толщиной 20мм

- Несколько слоев рулонных материалов $G=600 \text{ кг/м}^3$ толщиной 20мм

- Стяжка из асфальтобетона толщиной 40мм

- Керамзит по уклону от 265мм до 435мм

- Железобетонные плиты покрытия.
